C. 漁港施設に見られる主な損傷写真の事例

以下に、施設別に見られる主な損傷写真を、「水産基盤施設ストックマネジメントのためのガイドライン、平成27年5月改訂」の「参考資料-1-2」から転載する。ただし、写真で示す計測作業は、漁港利用者から情報提供を受けた漁港管理者が、現地へ出向き実施するものであり、漁港利用者はあくまで電話連絡などの情報提供のみである。

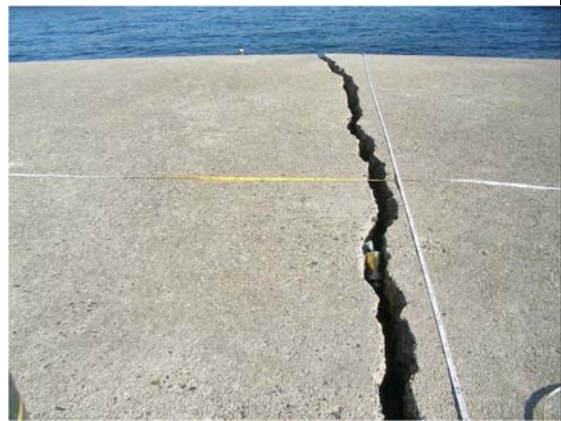
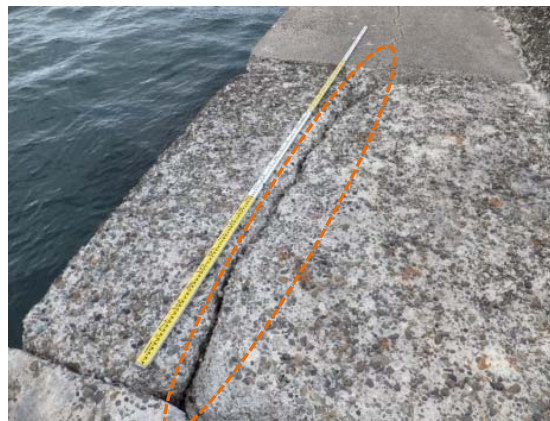
調査項目	コンクリートの劣化、損傷	調査項目	コンクリートの劣化、損傷
変状	ひび割れ、損傷、欠損、劣化の兆候など	変状	ひび割れ、損傷、欠損、劣化の兆候など
老朽化度	b：幅 1cm 以上のひび割れがある	老朽化度	b：幅 1cm 以上のひび割れがある

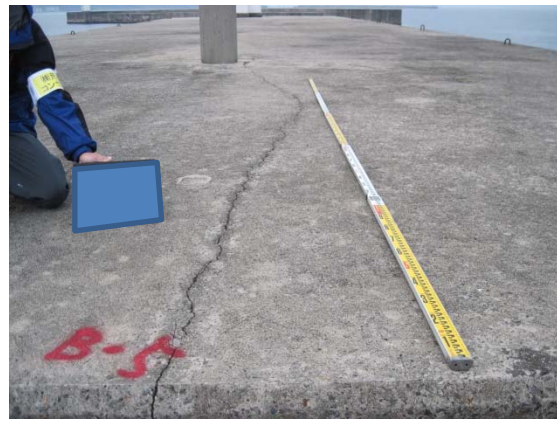
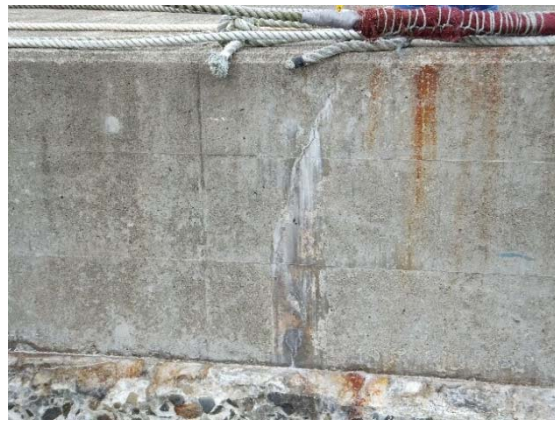
調査項目	コンクリートの劣化、損傷	調査項目	コンクリートの劣化、損傷
変状	ひび割れ、損傷、欠損、劣化の兆候など	変状	ひび割れ、損傷、欠損、劣化の兆候など
老朽化度	c：幅1cm未満のひび割れがある	老朽化度	c：幅1cm未満のひび割れがある

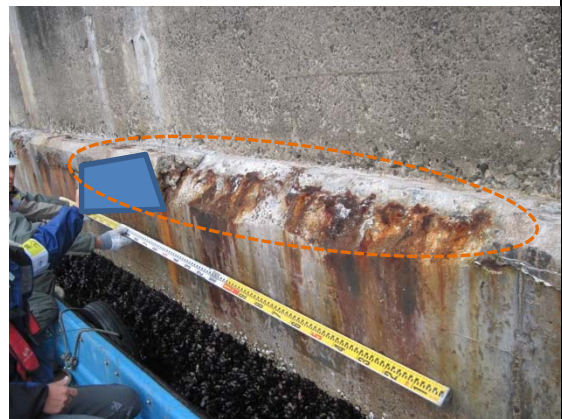
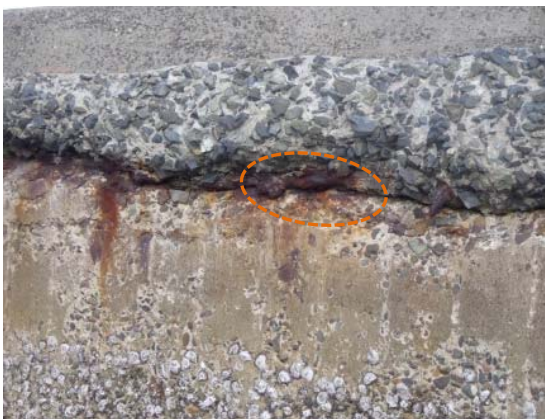
調査項目	コンクリートの劣化、損傷(RC)	調査項目	コンクリートの劣化、損傷(RC)
変状	ひび割れ、剥離、損傷、欠損、鉄筋露出、劣化の兆候など	変状	ひび割れ、剥離、損傷、欠損、鉄筋露出、劣化の兆候など
老朽化度	b：広範囲に亘り鉄筋が露出している	老朽化度	c：局所的に鉄筋が露出している

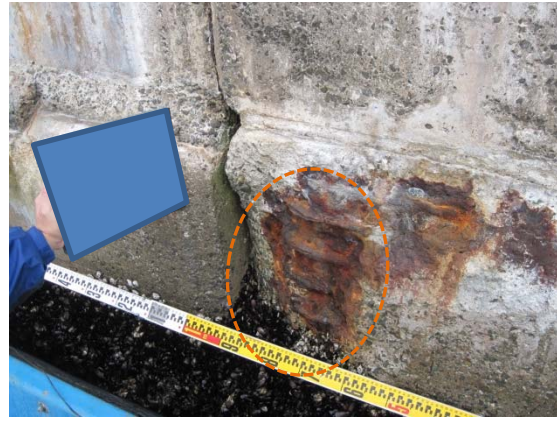
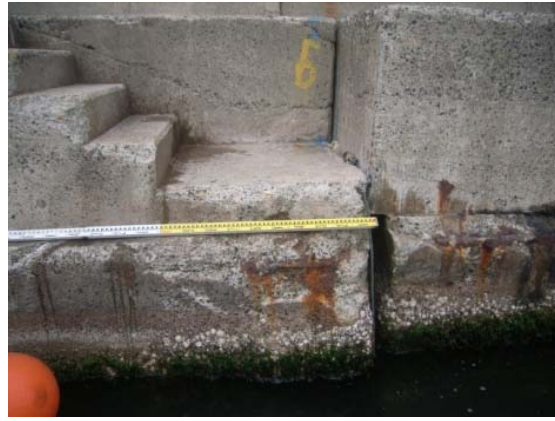
調査項目	コンクリートの劣化、損傷 (RC)	調査項目	コンクリートの劣化、損傷 (RC)
変状	ひび割れ、剥離、損傷、欠損、鉄筋露出、劣化の兆候など	変状	ひび割れ、剥離、損傷、欠損、鉄筋露出、劣化の兆候など
老朽化度	c：局所的に鉄筋が露出している	老朽化度	c：局所的に鉄筋が露出している

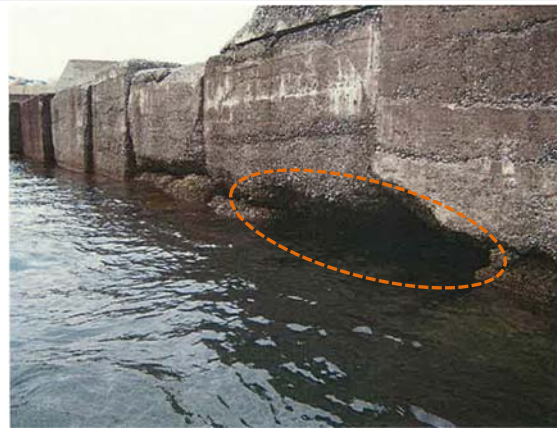
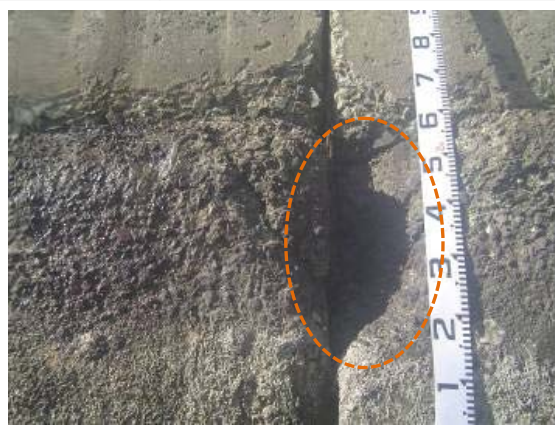
調査項目	コンクリートの劣化、損傷(無筋)	調査項目	コンクリートの劣化、損傷(無筋)
変状	ひび割れ、損傷、欠損、劣化の兆候など	変状	ひび割れ、損傷、欠損、劣化の兆候など
老朽化度	b：小規模な欠損がある	老朽化度	b：小規模な欠損がある

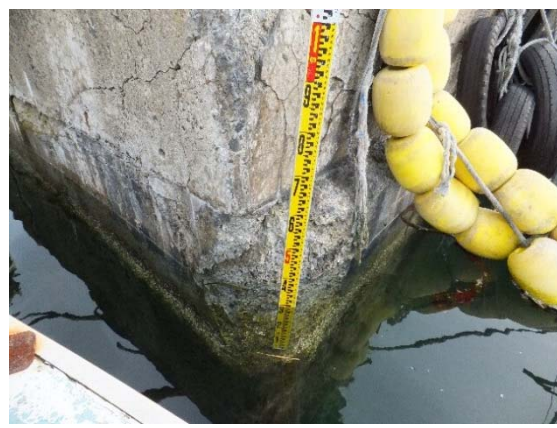
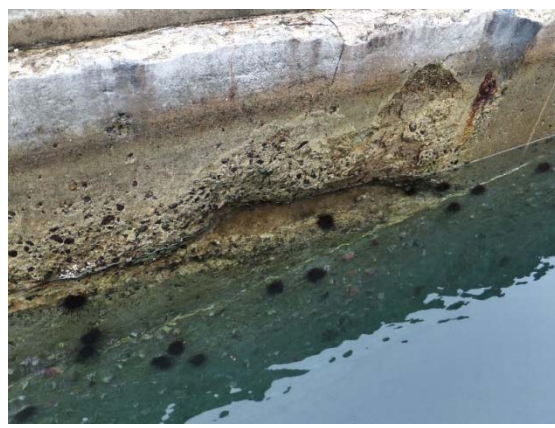
調査項目	コンクリートの劣化、損傷(無筋)	調査項目	コンクリートの劣化、損傷(無筋)
変状	ひび割れ、損傷、欠損、劣化の兆候など	変状	ひび割れ、損傷、欠損、劣化の兆候など
老朽化度	b：小規模な欠損がある	老朽化度	b：小規模な欠損がある

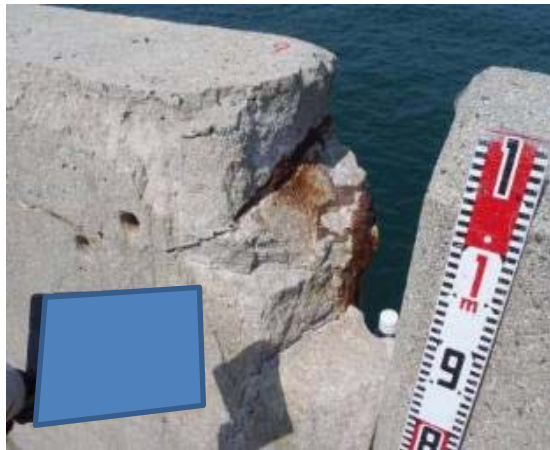
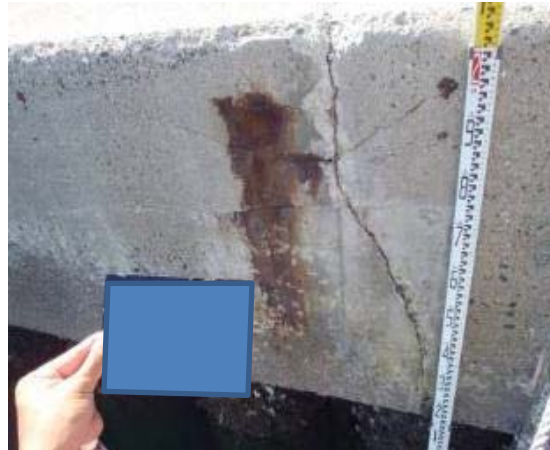
調査項目	コンクリートの劣化、損傷	調査項目	コンクリートの劣化、損傷
変状	ひび割れ、剥離、損傷、鉄筋露出、劣化の兆候など	変状	ひび割れ、剥離、損傷、鉄筋露出、劣化の兆候など
老朽化度	a : 防波堤の性能を損なうような損傷がある	老朽化度	b : 幅 3mm 以上のひび割れがある

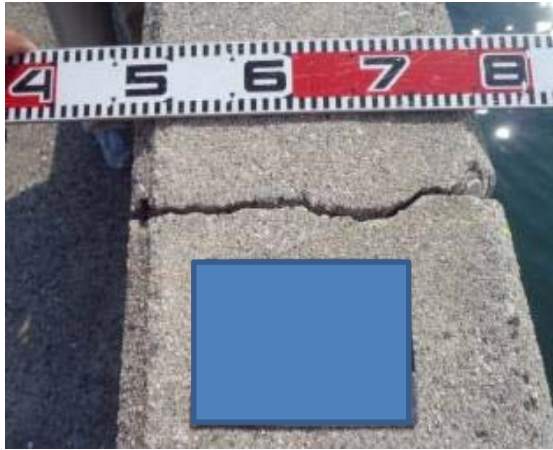
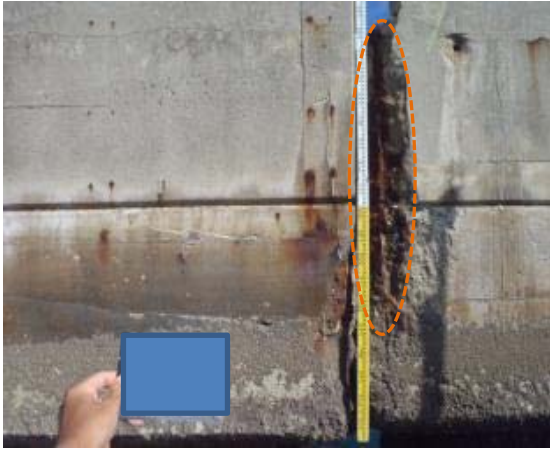
調査項目	コンクリートの劣化、損傷	調査項目	コンクリートの劣化、損傷
変状	ひび割れ、剥離、損傷、欠損、鉄筋露出、劣化の兆候など	変状	ひび割れ、剥離、損傷、欠損、鉄筋露出、劣化の兆候など
老朽化度	b : 幅 3mm 以上のひび割れがある	老朽化度	b : 広範囲に亘り鉄筋が露出している

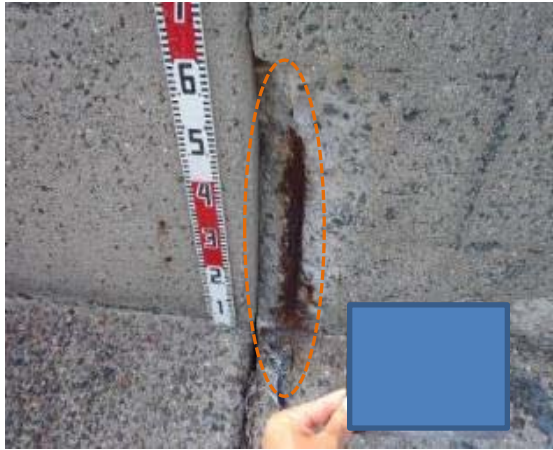
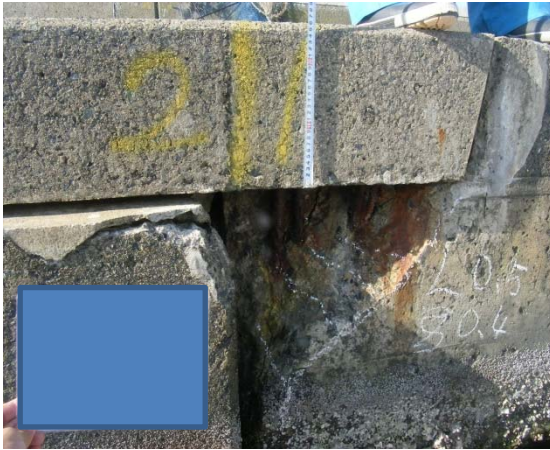
調査項目	コンクリートの劣化、損傷	調査項目	コンクリートの劣化、損傷
変状	ひび割れ、剥離、損傷、鉄筋露出、劣化の兆候など	変状	ひび割れ、剥離、損傷、欠損、鉄筋露出、劣化の兆候など
老朽化度	c : 局部的に鉄筋が露出している	老朽化度	c : 局部的に鉄筋が露出している

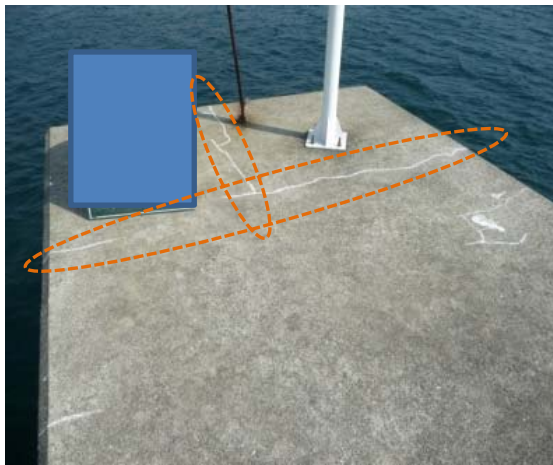
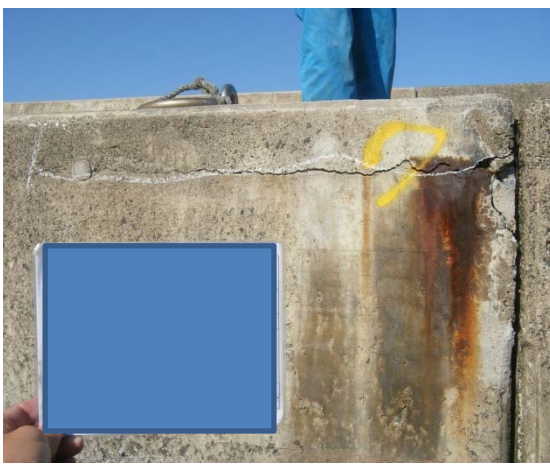
調査項目	コンクリートの劣化、損傷	調査項目	コンクリートの劣化、損傷
変状	ひび割れ、剥離、損傷、鉄筋露出、劣化の兆候など	変状	ひび割れ、剥離、損傷、鉄筋露出、劣化の兆候など
老朽化度	c : 幅 3mm 未満のひび割れが見られる	老朽化度	c : 幅 3mm 未満のひび割れが見られる

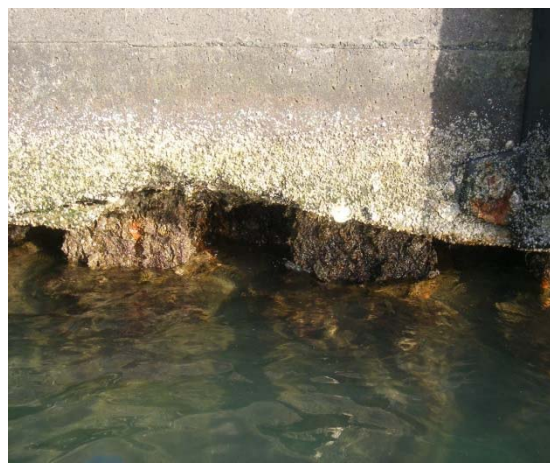
調査項目	鋼材の腐食、亀裂、損傷	調査項目	鋼材の腐食、亀裂、損傷
変状	穴あきの有無、鋼材の腐食、表面の傷、継手の腐食状況	変状	穴あきの有無、鋼材の腐食、表面の傷、継手の腐食状況
老朽化度	a：腐食による開孔や変形、その他の著しい損傷がある	老朽化度	b：全体的に発錆がある

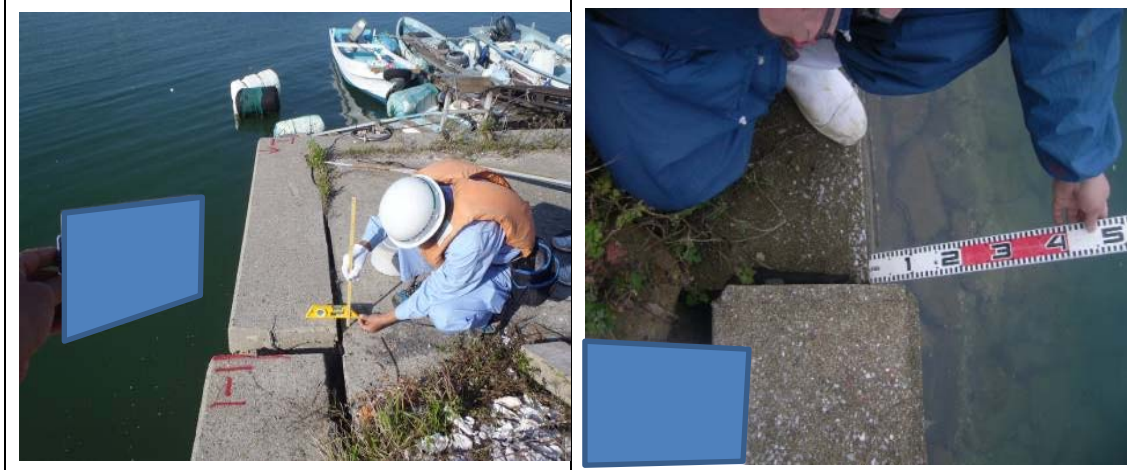
調査項目	移動	調査項目	移動
変状	移動量	変状	移動量
老朽化度	b : 法線の変状が見られる	老朽化度	b : 隣接するスパンとの間に 10cm~20cm 程度のずれがある

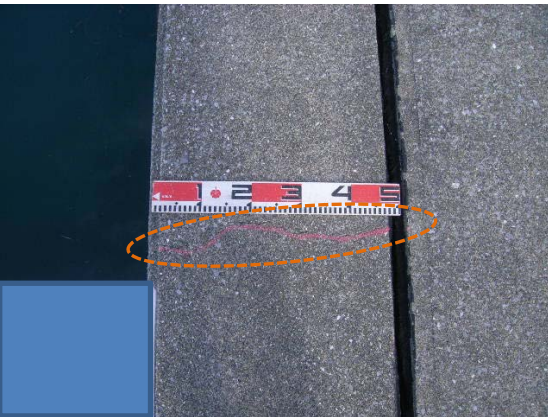
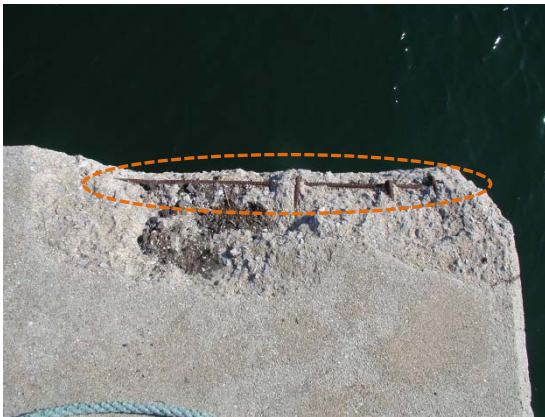
調査項目	コンクリートの劣化、損傷(RC)	調査項目	コンクリートの劣化、損傷(RC)
変状	ひび割れ、剥離、損傷、鉄筋露出、劣化の兆候など	変状	ひび割れ、剥離、損傷、鉄筋露出、劣化の兆候など
老朽化度	c：一方向に幅 3mm 程度のひび割れがある	老朽化度	c：局所的に鉄筋が露出している

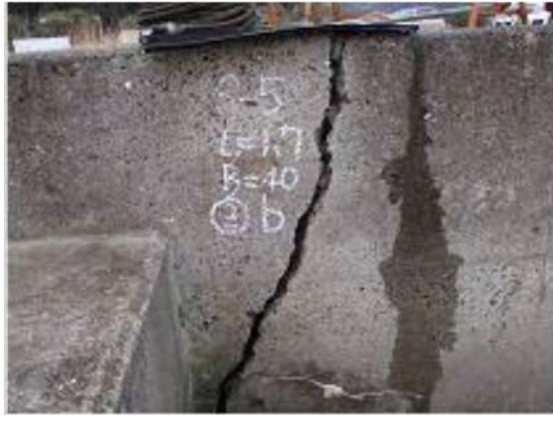
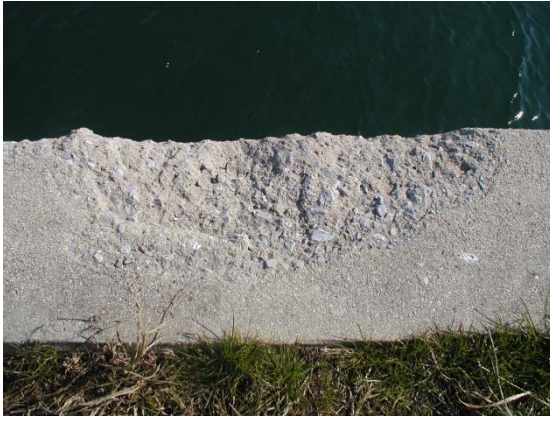
調査項目	コンクリートの劣化、損傷(無筋)	調査項目	コンクリートの劣化、損傷(無筋)
変状	ひび割れ、損傷、劣化の兆候など	変状	ひび割れ、損傷、劣化の兆候など
老朽化度	a: 貫通ひび割れから土砂が流出している	老朽化度	b: 部材表面に対して面積比で10%未満の欠損がある

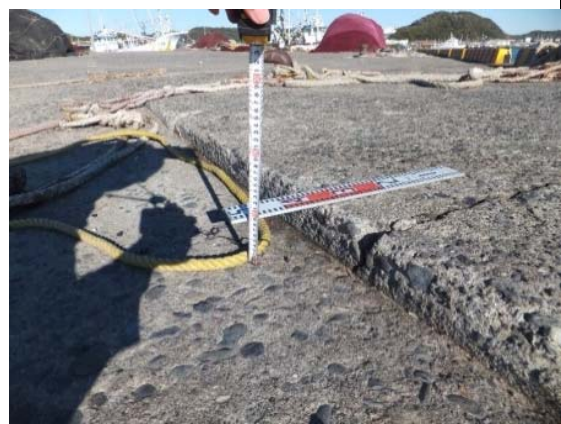
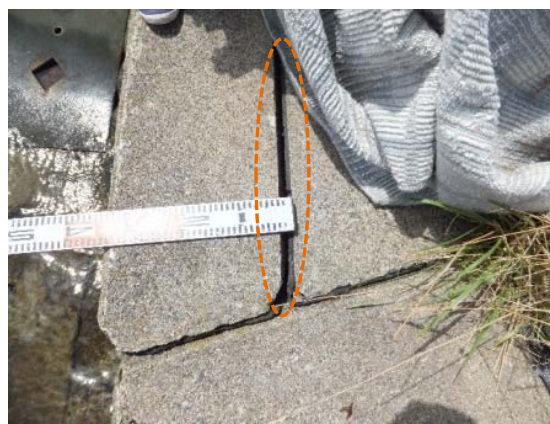
調査項目	沈下、陥没	調査項目	沈下、陥没
変状	—	変状	—
老朽化度	b：エプロンに3cm以上の沈下(段差)がある	老朽化度	c：重力式本体目地(上部工含む)に軽微な開き、ずれがある

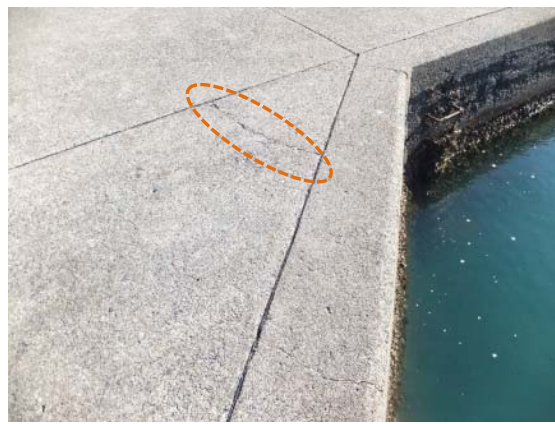
調査項目	コンクリートまたはアスファルトの劣化、損傷	調査項目	コンクリートまたはアスファルトの劣化、損傷
変状	—	変状	—
老朽化度	b : コンクリート舗装でひび割れが 0.5～2m/m ² である	老朽化度	c : 若干のひび割れが見られる

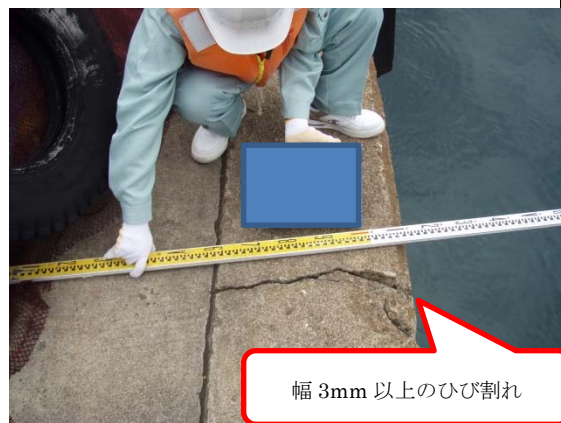
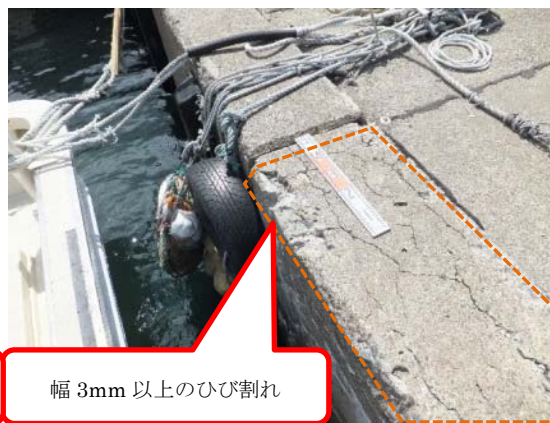
調査項目	コンクリートの劣化、損傷	調査項目	コンクリートの劣化、損傷
変状	ひび割れ、剥離、損傷、鉄筋露出、劣化の兆候など	変状	ひび割れ、剥離、損傷、鉄筋露出、劣化の兆候など
老朽化度	b : 幅 3mm 以上のひび割れがある	老朽化度	b : 幅 3mm 以上のひび割れがある

幅 3mm 以上のひび割れ		幅 3mm 以上のひび割れ

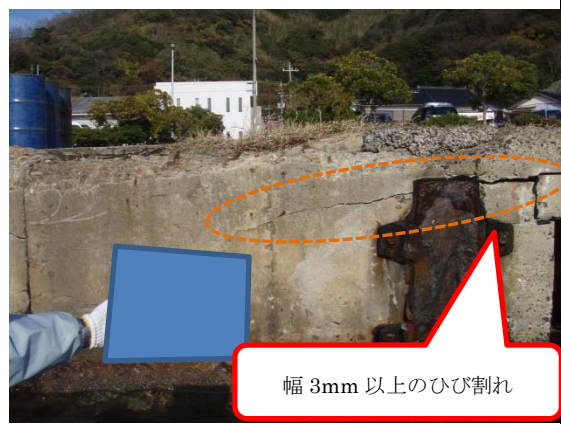
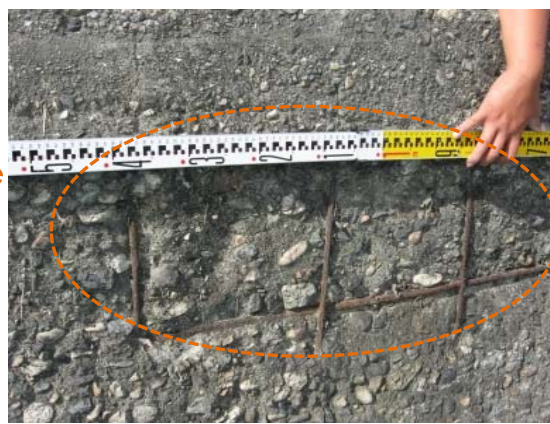
調査項目	コンクリートの劣化、損傷	調査項目	コンクリートの劣化、損傷
変状	ひび割れ、剥離、損傷、鉄筋露出、劣化の兆候など	変状	ひび割れ、剥離、損傷、鉄筋露出、劣化の兆候など
老朽化度	b : 幅 3mm 以上のひび割れがある	老朽化度	b : 広範囲に亘り鉄筋が露出している

幅 3mm 以上のひび割れ

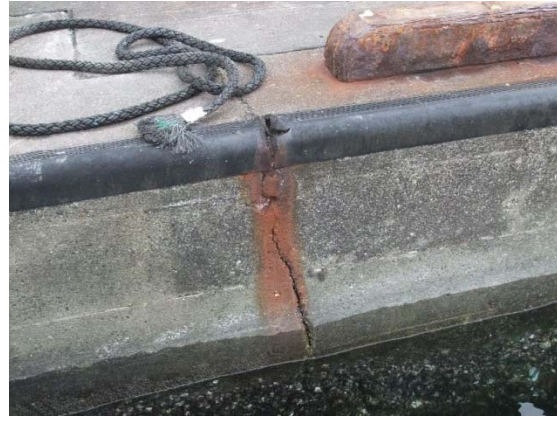
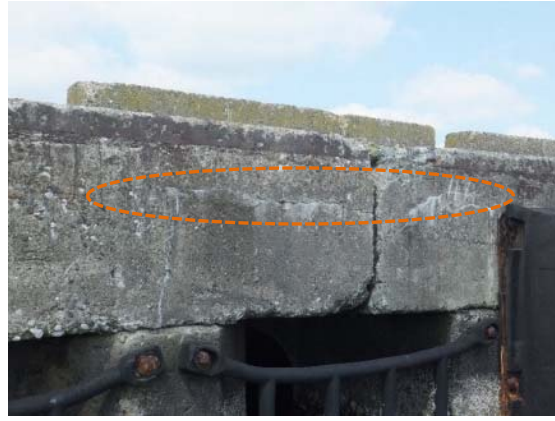
調査項目	コンクリートの劣化、損傷	調査項目	コンクリートの劣化、損傷
変状	ひび割れ、剥離、損傷、鉄筋露出、劣化の兆候など	変状	ひび割れ、剥離、損傷、鉄筋露出、劣化の兆候など
老朽化度	c : 幅 3mm 未満のひび割れがある	老朽化度	c : 幅 3mm 未満のひび割れがある

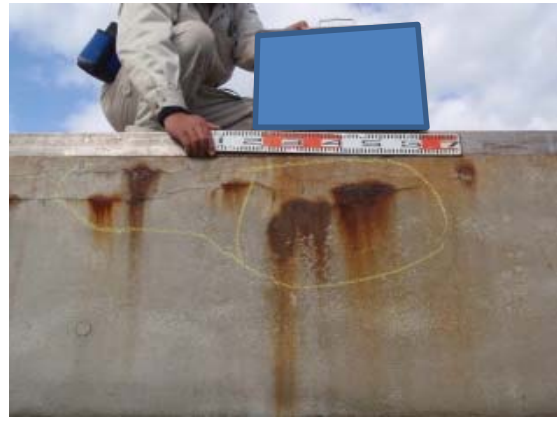
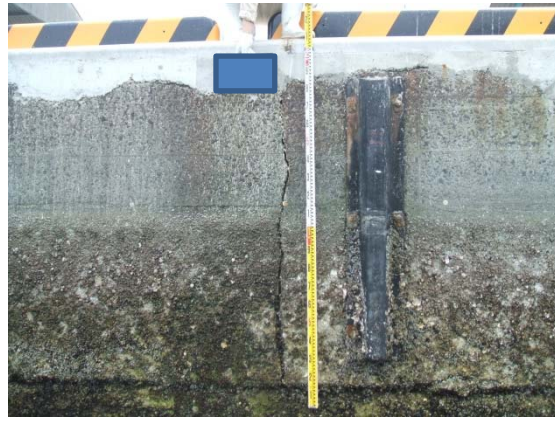
調査項目	コンクリートの劣化、損傷	調査項目	コンクリートの劣化、損傷
変状	ひび割れ、剥離、損傷、鉄筋露出、劣化の兆候など	変状	ひび割れ、剥離、損傷、鉄筋露出、劣化の兆候など
老朽化度	c : 幅 3mm 未満のひび割れがある	老朽化度	c : 幅 3mm 未満のひび割れがある

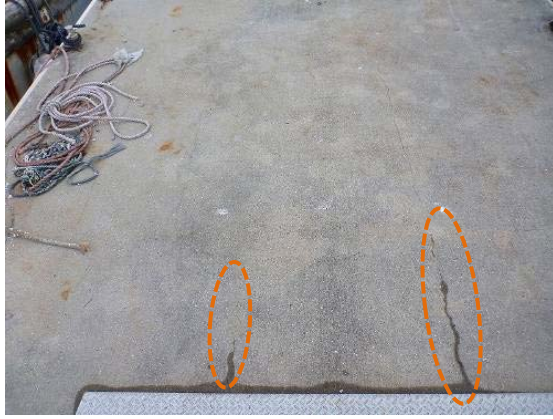
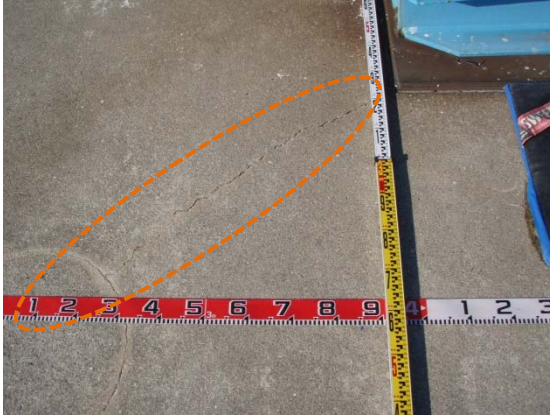
調査項目	コンクリートまたはアスファルトの劣化、損傷	調査項目	コンクリートまたはアスファルトの劣化、損傷
変状	コンクリートまたはアスファルトのひび割れ、凹凸、段差	変状	コンクリートまたはアスファルトのひび割れ、凹凸、段差
老朽化度	c：若干のひび割れが見られる	老朽化度	c：若干のひび割れが見られる

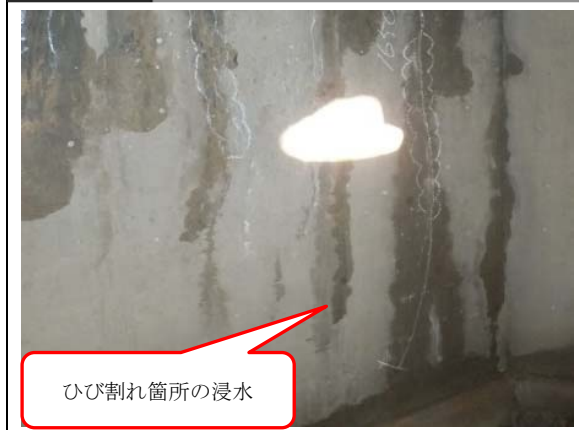
調査項目	本体の亀裂、損傷
変状	浸水状況
老朽化度	a：ひび割れ、亀裂、損傷による浸水が見られる

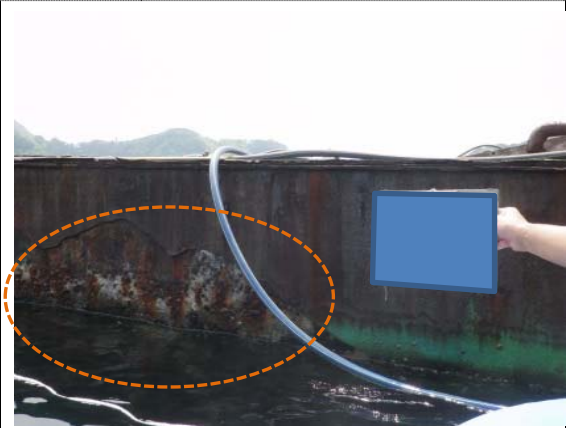
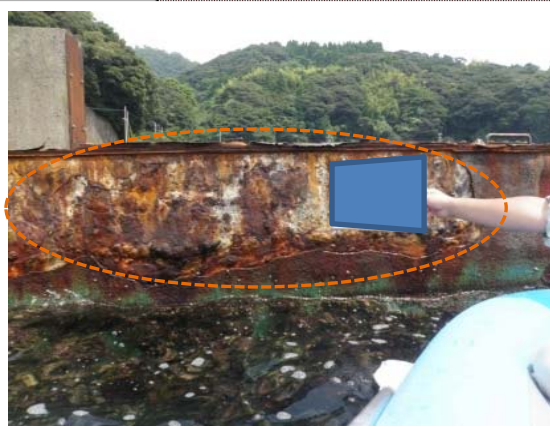
調査項目	鋼材の腐食、亀裂、損傷	調査項目	鋼材の腐食、亀裂、損傷
変状	穴あきの有無、鋼材の腐食、表面の傷の状況	変状	穴あきの有無、鋼材の腐食、表面の傷の状況
老朽化度	a：腐食による開孔や変形、その他の著しい損傷がある	老朽化度	a：腐食による開孔や変形、その他の著しい損傷がある

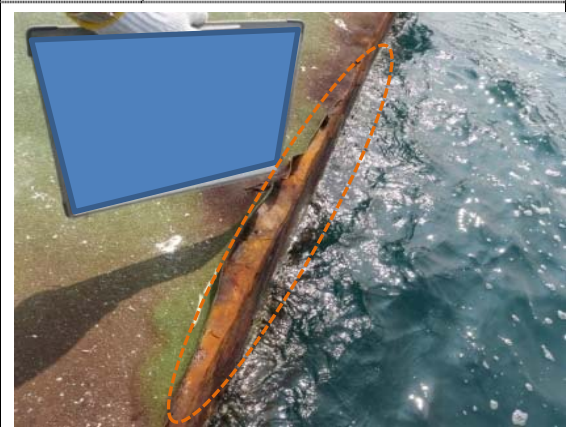
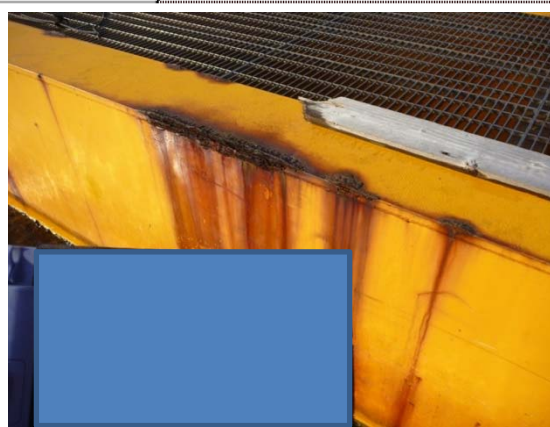
調査項目	鋼材の腐食、亀裂、損傷	調査項目	鋼材の腐食、亀裂、損傷
変状	穴あきの有無、鋼材の腐食、表面の傷の状況	変状	穴あきの有無、鋼材の腐食、表面の傷の状況
老朽化度	b：全体に発錆がある	老朽化度	c：部分的に発錆がある

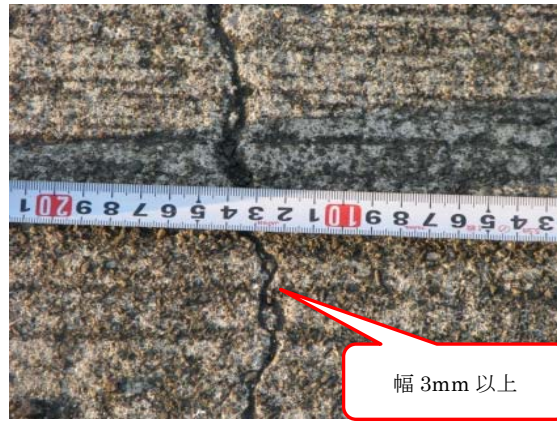
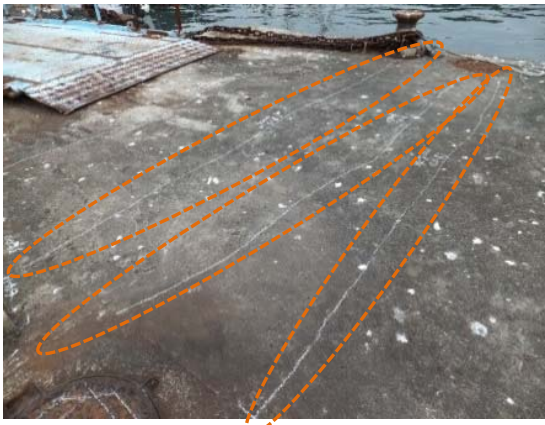
調査項目	コンクリートの劣化、損傷(RC)	調査項目	コンクリートの劣化、損傷(RC)
変状	ひび割れの発生方向、本数、長さ、幅、かぶりの剥離状況、錆汁の発生状況、鉄筋の腐食状況	変状	ひび割れの発生方向、本数、長さ、幅、かぶりの剥離状況、錆汁の発生状況、鉄筋の腐食状況
老朽化度	a：幅 3mm 以上の鉄筋に沿ったひび割れがある	老朽化度	b：幅 3mm 未満の鉄筋に沿ったひび割れがある

<p>幅 3mm 以上</p>

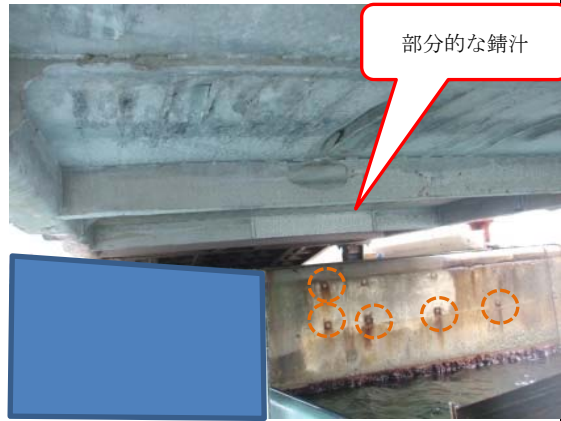
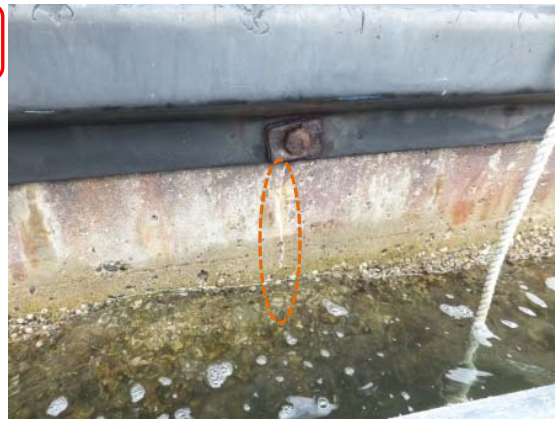
調査項目	コンクリートの劣化、損傷(RC)	調査項目	コンクリートの劣化、損傷(RC)
変状	ひび割れの発生方向、本数、長さ、幅、かぶりの剥離状況、錆汁の発生状況、鉄筋の腐食状況	変状	ひび割れの発生方向、本数、長さ、幅、かぶりの剥離状況、錆汁の発生状況、鉄筋の腐食状況
老朽化度	b : 錆汁が部分的に発生している	老朽化度	c : 軽微なひび割れがある

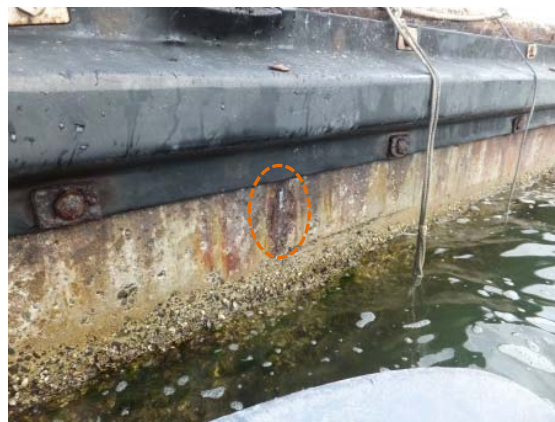
調査項目	コンクリートの劣化、損傷(RC)	調査項目	コンクリートの劣化、損傷(RC)
変状	ひび割れの発生方向、本数、長さ、幅、かぶりの剥離状況、錆汁の発生状況、鉄筋の腐食状況	変状	ひび割れの発生方向、本数、長さ、幅、かぶりの剥離状況、錆汁の発生状況、鉄筋の腐食状況
老朽化度	c : 軽微なひび割れがある	老朽化度	c : 錆汁が発生している

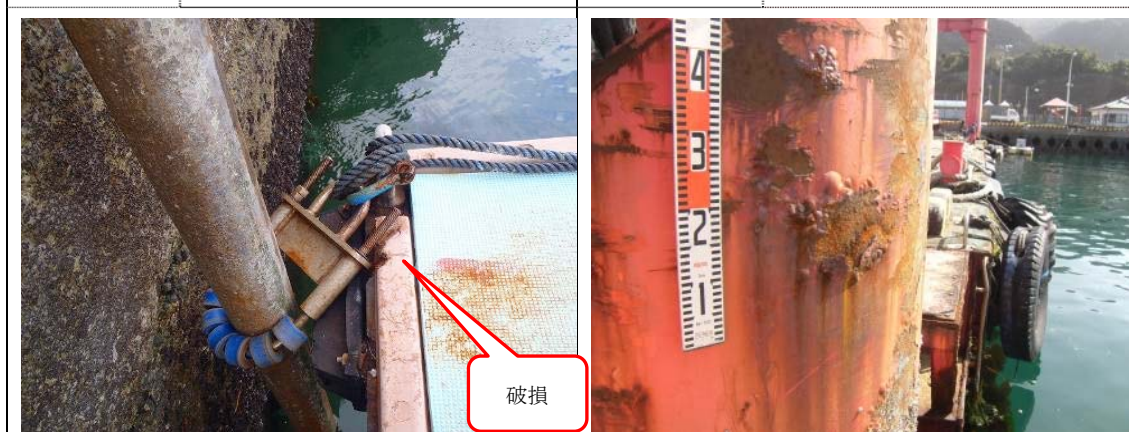
調査項目	摩耗、塗装、腐食	調査項目	摩耗、塗装、腐食
変状	係留杭の状態、係留チェーンの破断	変状	係留杭の状態、係留チェーンの破断
老朽化度	a：係留杭に変形、著しい摩耗、開孔がある	老朽化度	b：係留杭に軽微な摩耗や孔食がある

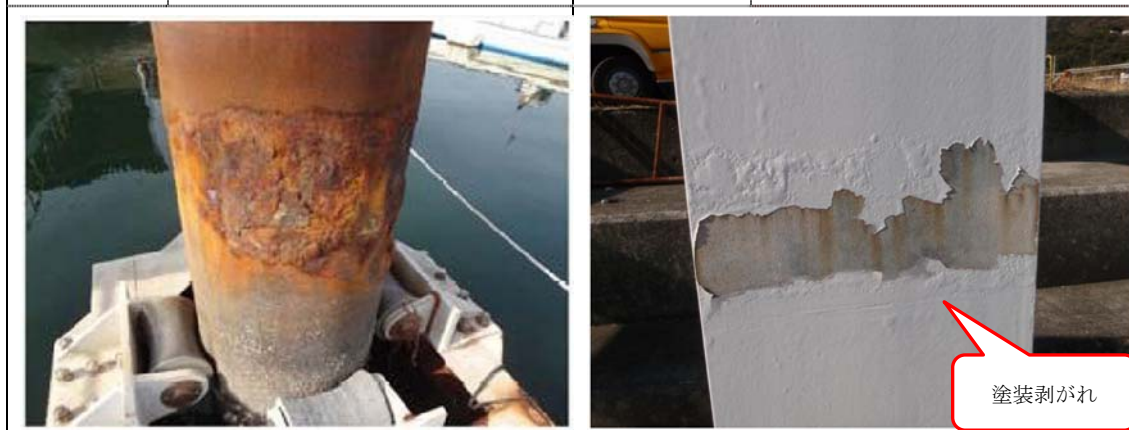
調査項目	摩耗、塗装、腐食	調査項目	摩耗、塗装、腐食
変状	係留杭の状態、係留チェーンの破断	変状	係留杭の状態、係留チェーンの破断
老朽化度	b：係留杭に軽微な摩耗や孔食がある	老朽化度	c：被覆材に軽微な損傷が見られる

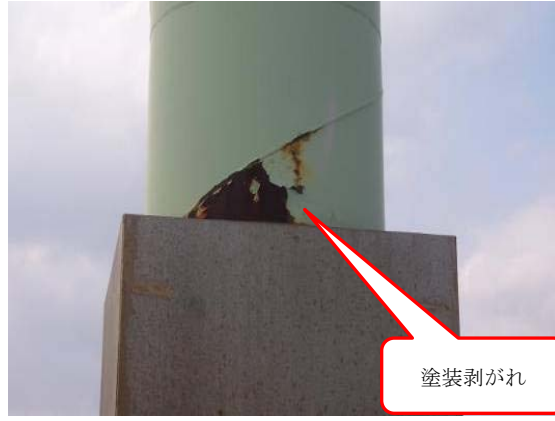
調査項目	摩耗、塗装、腐食	調査項目	摩耗、塗装、腐食
変状	係留杭の状態、係留チェーンの破断	変状	係留杭の状態、係留チェーンの破断
老朽化度	c：被覆材に軽微な損傷が見られる	老朽化度	c：被覆材に軽微な損傷が見られる
