Ⅲ 事例の紹介

第 1 章

外郭施設（防波堤）

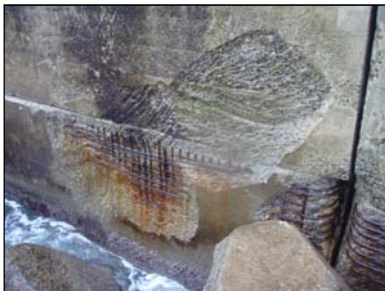
本體工の欠損、鉄筋の露出

- ・本体工の欠損・剥離・鉄筋の露出が老朽化として確認されている。
- ・消波工の動きと接触が原因と考えられる。
- ・これらの老朽化により構造的に不安定になる事と、放置することでさらに老朽化が進行する事が懸念される。

工法名 腹付け補修

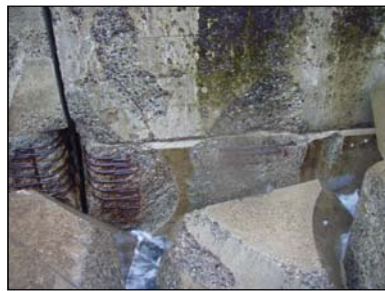
本體工の欠損、鉄筋の露出

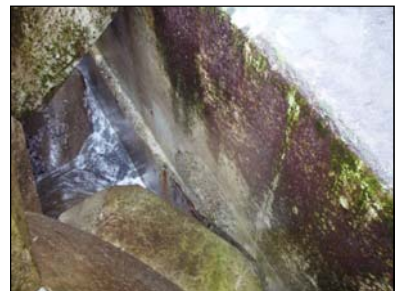
本體工の剥離、欠損

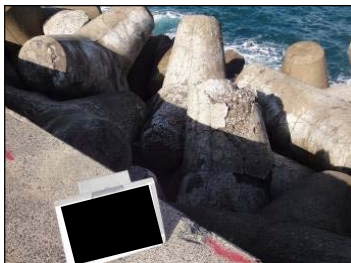
消波工の欠損、沈下

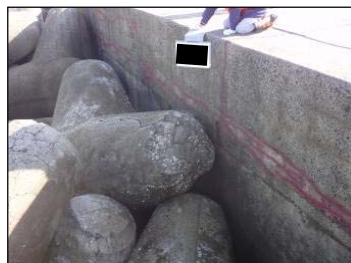
消波工の沈下

一部の破損した消波工の撤去と追加据え付けが実施されている。

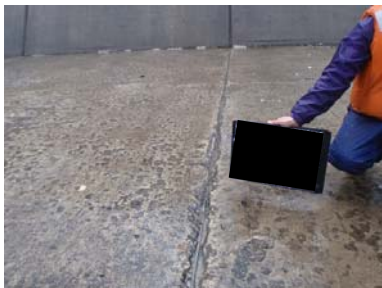
縦ぎ目損傷

継目部分の損傷、補修後のモルタル抜けが多数確認されている。放置した場合、施設の機能低下を招く恐れがあり、対策を検討する。

工法名 Uカット工法

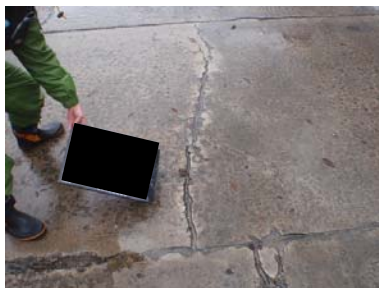
ひび割れ補修後再劣化

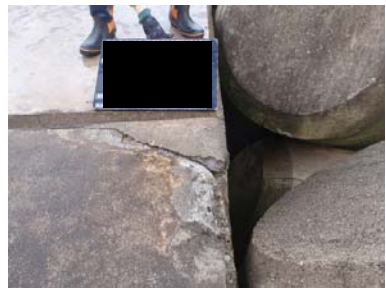
ひび割れ補修後再劣化

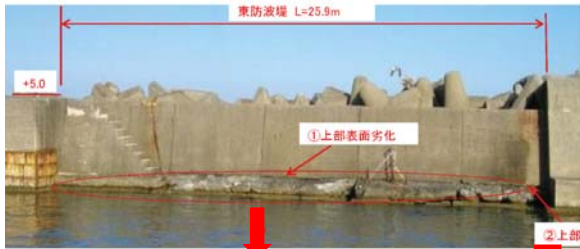
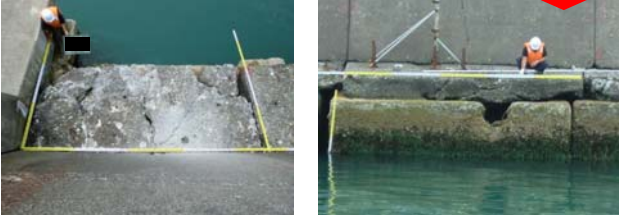
代表変状図

機能保全計画の比較工法	
対策方針	本体工の安定性向上と側壁の保護
適用範囲	■ 水上 ■ 水中
シナリオ設定工法	<ul style="list-style-type: none"> 上部工は深いクラックと欠損が見られ、完全に破断している状態である。 本体工は側壁が欠損しており、中詰材が流出している。 よって、本体工の安定性向上と側壁の保護が必要である。

選定工法	
工法名	本体工：水中コンクリート腹付け、胸壁工：断面補修
工法決定要因	■ 経済比較 □ その他()
シナリオ概要

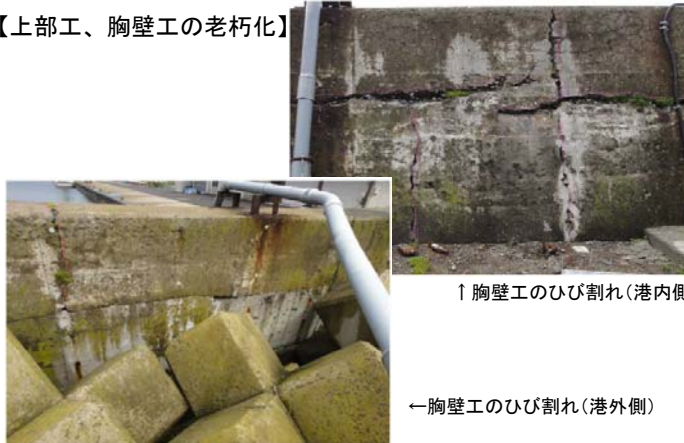
↑ 胸壁工のひび割れ(港内側)

← 胸壁工のひび割れ(港外側)

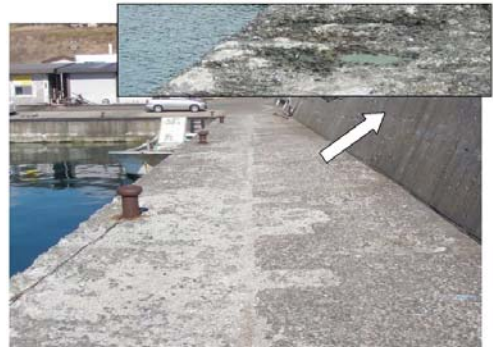
上部工のひび割れ、欠損

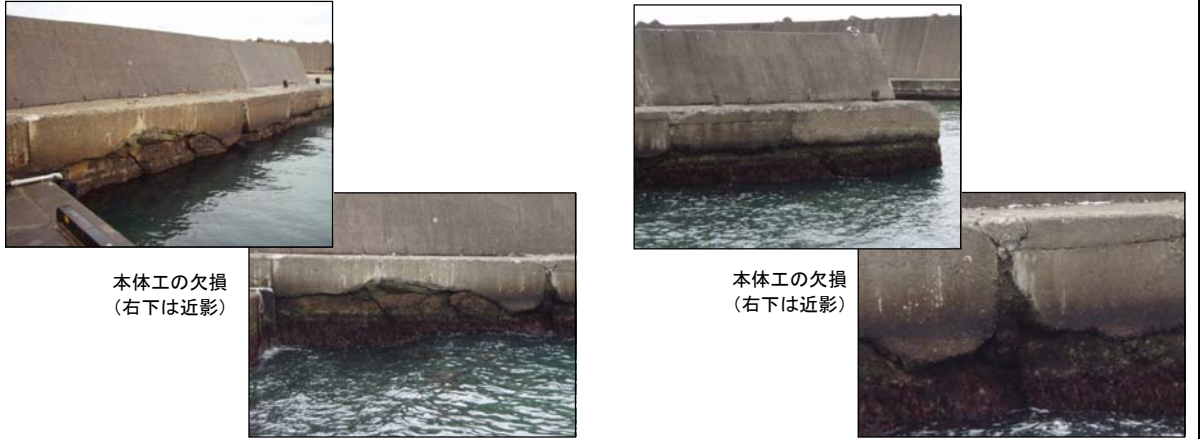
確認される老朽化は欠損・損傷であり、老朽化と平行して海水・土砂による浸食が進行したと思われる。現状を放置すると、欠損部より海水・土砂の侵入が懸念され、機能低下が加速する可能性がある。断面欠損箇所の補修を対策方針とする。

選定工法	
工法名	施設一部を撤去・復旧(油圧による静的破砕)
工法決定要因	<input checked="" type="checkbox"/> 経済比較 <input type="checkbox"/> その他()
シナリオ概要

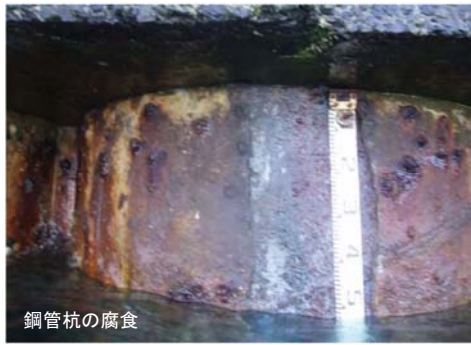
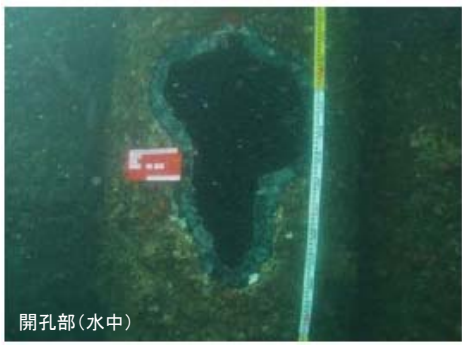
機能保全計画の比較工法
 対策方針 鋼管矢板の腐食の進行を抑える対策とする。
 適用範囲 ■ 水上 ■ 水中
 シナリオ設定工法 調査において杭に大きな腐食、欠損が確認され、肉厚測定より1年弱で腐食代がなくなると予想される。構造的に致命的な老朽化であるため、鋼管矢板の腐食の進行を抑える対策が必要である。

選定工法	
工法名	ペトロラタムライニング工法
工法決定要因	■ 経済比較 □ その他()
シナリオ概要
