第 3 章

係留施設（物揚場、岸壁）

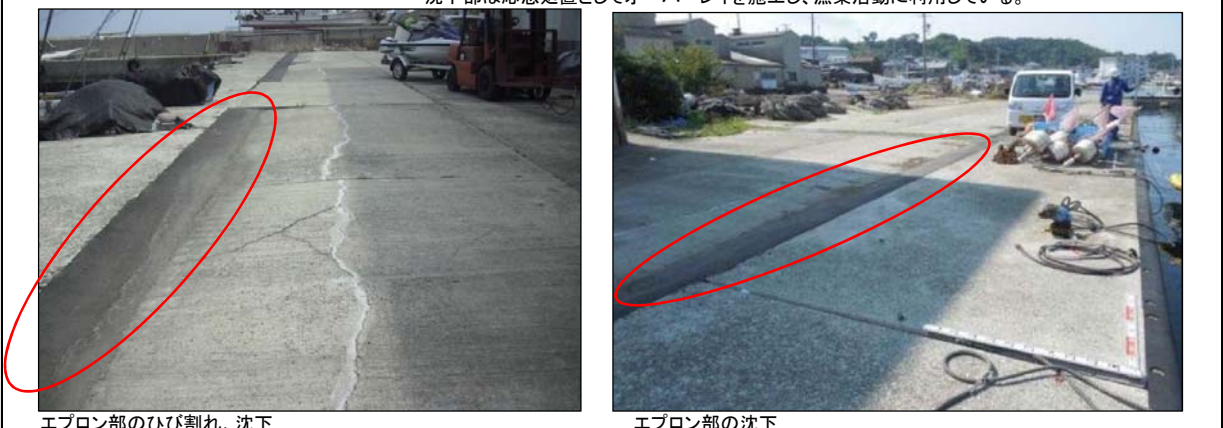
エプロン部のひび割れ、沈下 エプロン部の沈下

エプロン部全域に渡り、ひび割れ、沈下が確認されており、施設利用に影響がある。これは直立消波ブロック背後の防砂板の未設置が裏込材の緩みを引き起こしたためと考えられ、裏込工とエプロンに対する対策工法を検討する。

対策方針 直立消波ブロック背面(ブロック目地部)からの吹き出しを防砂板にて抑制することが基本となる。

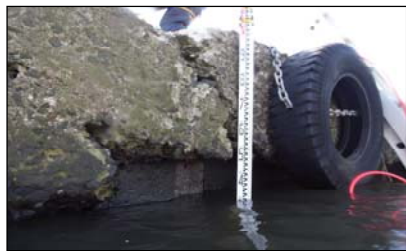
上部工の欠損・ひび割れ

本施設の上部工には施設全体にわたり、ひび割れ、欠損等の施設の性能に関わる大きな損傷が確認されている。物揚場は施設として漁業活動に多大な影響を与える重要施設であり、対策を要する。

工法名 打ち換え工法

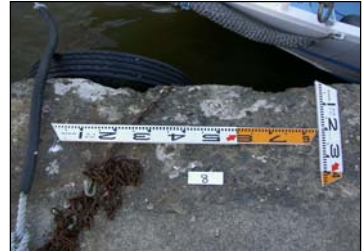
上部工の欠損

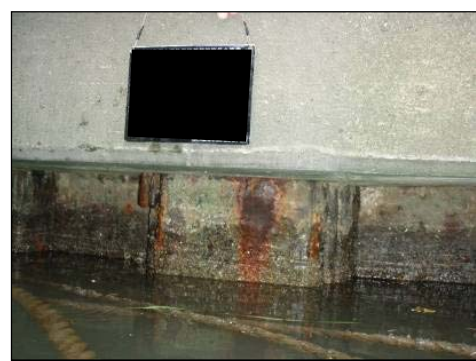
鋼矢板の発錆

鋼矢板に全体的に発錆が確認された。現状は残存肉厚は不足しておらず、各スパンの評価となっているが、腐食の進行を今後も放置した場合には、施設機能の低下が懸念される。漁業活動に重要な施設であることから、肉厚が不足する前に腐食の進行を抑制する対策を検討する。

選定工法	
工法名	ペトロラタムライニング+電気防食
工法決定要因	<input checked="" type="checkbox"/> 経済比較 <input type="checkbox"/> その他()

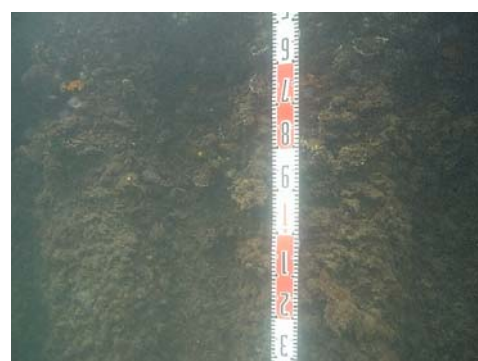
鋼矢板の発錆(水中)

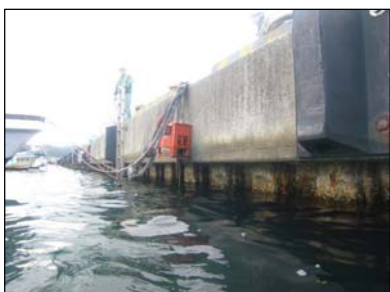
鋼矢板の発錆

鋼矢板が全体的に発錆しており、詳細調査の結果、最短13年で残存腐食代がなくなる計算となった。腐食の進行を放置した場合、施設の機能が低下する恐れがあり、対策を必要とする。

工法名 ペトログラムライニング+電気防食

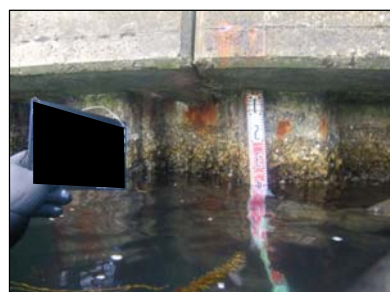
鋼矢板の発錆

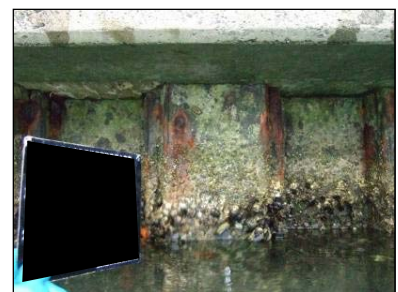
鋼矢板の発錆
