## 第4章

係留施設（棧橋、浮棧橋、船揚場）

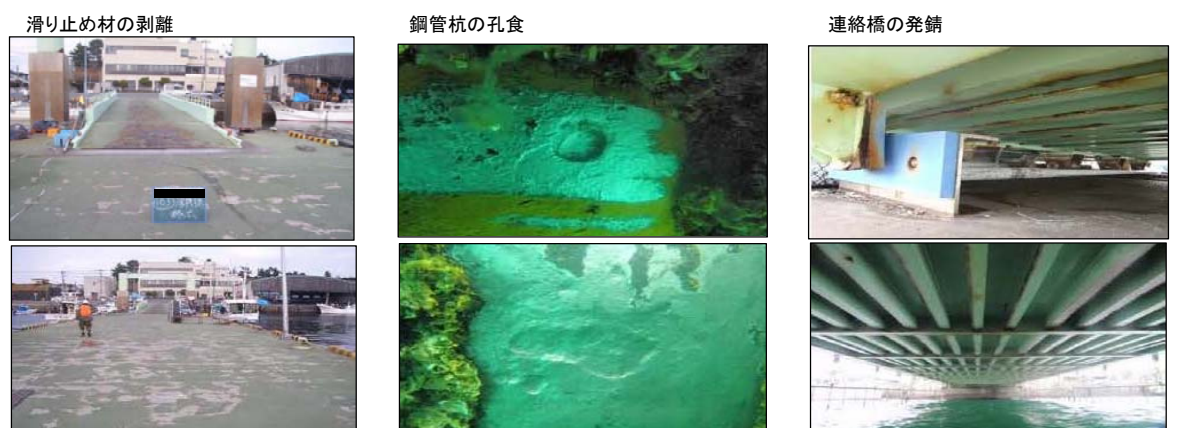
老朽化の状況 (写真)

- ・潜水目視調査: 連絡橋裏側の鋼材露出、杭の孔食。
- ・係留杭 (鋼管杭) の肉厚調査: 腐食速度は標準的な腐食速度以下だが、部分的に孔食が見られる。

エプロンで防滑材の剥離、係留杭で腐食と孔食、連絡橋で全体的な発錆が確認された。係留ローラーに大きな変状はないが、耐用年数が近い。よって、以上の部材への対策が必要と判断した。

工法名 電気防食+防滑材補修+舗装塗替(連絡橋)+ローラー取替

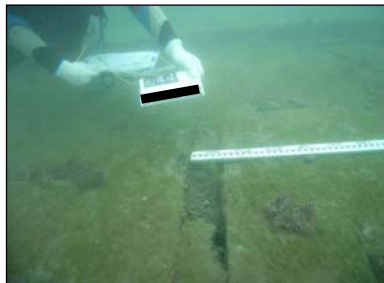
ブロックの開き

施設の内、波浪の影響を常に受けている水際部では張りブロックに開き(最大6cm)が確認され、船揚げ作業に支障が生じる恐れがある。早急な対策が必要と判断した。

工法名 張りブロック据え直し
