## 第 2 章

### 外郭施設（護岸、突堤等）

十三漁港		施設名		16 取付護岸		構造形式		コンクリート単塊式		スパン毎の老朽化度の評価							健全度の評価	
調査位置	調査項目	調査方法	変状	老朽化度	確認される変状の程度	No.1	No.2	No.3	No.4	No.5	No.6	No.7						
上部工	コンクリートの劣化、損傷	目視	ひび割れ、剥離、損傷 鉄筋露出 劣化の系統など	a	係船岸の性能を損なうような損傷がある。	d	b	b	b	b	b	b	b	b	b	b	A	
				b	幅3mm以上のひび割れがある。広範囲に亘り鉄筋が露出している。													
				c	幅3mm未満のひび割れがある。局所的に鉄筋が露出している。													
				d	変状なし。													
本体内工 (側壁、スリット部)	コンクリートの劣化、損傷 (RCの場合)	目視	ひび割れ、剥離、損傷 鉄筋露出 劣化の系統など	a	中継材等が流出するような穴開き、ひび割れ、欠損がある。	d	b	d	d	d	d	d	c	c	c	C		
				b	複数方向に幅3mm程度のひび割れがある。広範囲に亘り鉄筋が露出している。													
				c	一方向に幅3mm程度のひび割れがある。局所的に鉄筋が露出している。													
				d	変状なし。													
	コンクリートの劣化、損傷 (無筋の場合)	目視	ひび割れ、剥離損傷、欠損 劣化の系統など	a	性能に影響を及ぼす程度の欠損がある。	d	b	d	d	d	d	d	c	c	c	C		
				b	幅1cm以上のひび割れがある。小規模な欠損がある。													
				c	幅1cm未満のひび割れがある。													
				d	変状なし。

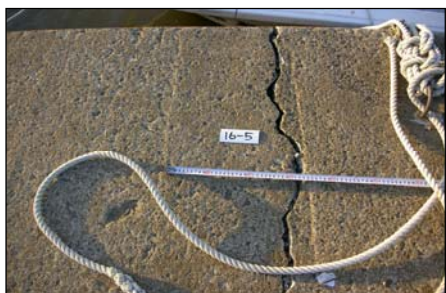
上部工のひび割れ

上部工の大部分に欠損、ひび割れが確認され、機能が低下している状態である。取付護岸としての機能が維持されるように対策工法の検討を行う。

対策方針 上部工欠損箇所等の補修

工法名 断面修復

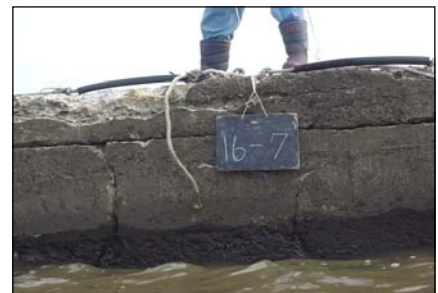
上部工の欠損

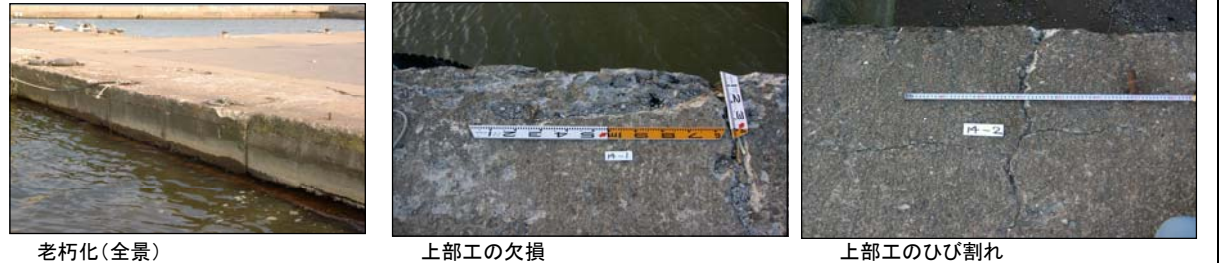
老朽化(全景)

上部工の欠損

上部工のひび割れ

選定工法	
工法名	断面修復工法
工法決定要因	<input checked="" type="checkbox"/> 経済比較 <input type="checkbox"/> その他( )

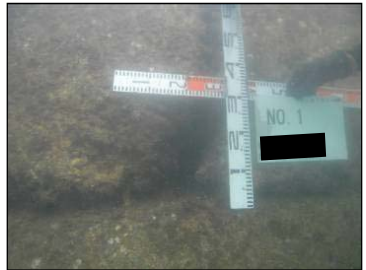
本体工の欠損

当該護岸の本体工は全体的に老朽化が進んでおり、骨材の露出、ひび割れ、多数の欠損が生じている。欠損の深さは最大0.3m程度である。そのため、「ひび割れ補修工法」「表面保護工法」ができず、「断面補修工法」が基本となる。

工法名 腹付け(断面修復)工法

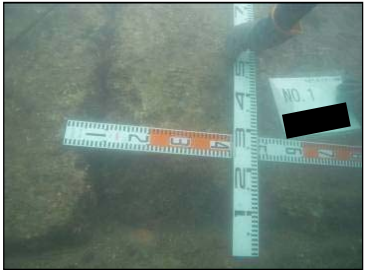
本体工の欠損

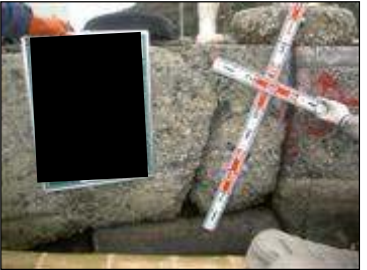
上部工のひび割れ、欠損

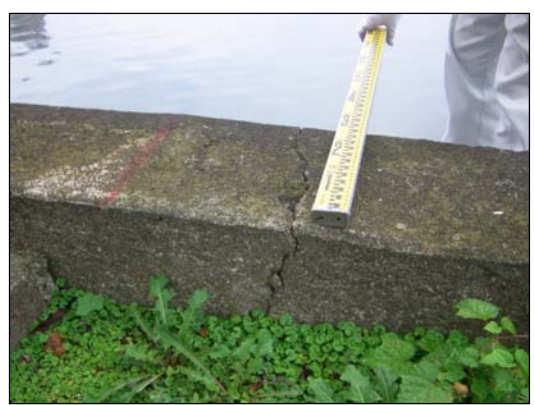
本体内のひび割れ

機能保全計画の比較工法		
対策方針	コンクリートの劣化に着目して、本対工に対する対策工法の検討を行う。	
適用範囲	■ 水上 ■ 水中	
シナリオ設定工法	<div style="border: 1px solid red; padding: 5px;">                     本体工に最大幅3cm程度のひび割れ、階段部の欠損、間知ブロックに目地の開きがあり、施設機能に影響を及ぼす恐れがある。コンクリートの劣化に着目して本体工への工法を検討する。                 </div>	
対策工法	シナリオ①	シナリオ②
	欠損補修+ひび割れ補修+表面塗装工法	コンクリート腹付工法
概要図		
シナリオ	<ul style="list-style-type: none"> <li>・本体工に対し、エポキシ樹脂等の注入材により欠損補修、ひび割れ補修を行う。</li> <li>・表面塗装工法は15年毎にやり換えを行う。</li> </ul>	<ul style="list-style-type: none"> <li>・本体工に対し、腹付コンクリート、鋼矢板による擁壁補修、補強を行う。</li> </ul>
特徴・問題点	<ul style="list-style-type: none"> <li>・コンクリート補修の代表的な工法であり、比較的実績も多く、安価である。</li> <li>・劣化の進行を抑制するための対策であり、補修後の経過観察及び、再補修が必要になる可能性がある。</li> </ul>	<ul style="list-style-type: none"> <li>・コンクリート補修、補強の代表的な工法であり、比較的実績も多く、安価である。</li> </ul>
実施時期	初年度に実施	
コスト	欠損補修:1,500,000 円/m <sup>3</sup> (初回のみ実施) ひび割れ補修:10,000 円/m(初回のみ実施) 表面塗装:17,500 円/m <sup>2</sup> (15年毎に実施)	断面修復:357,200 円/m(初回のみ実施)
備考 (現地への適応)	施工延長は、変状の認められたスパンの延長L=140mとする。	施工延長は、変状の認められたスパンの延長L=140mとする。現地状況から、鋼矢板が必要であると判断した。

選定工法	
工法名	コンクリート腹付工法
工法決定要因	■ 経済比較 □ その他( )
シナリオ概要

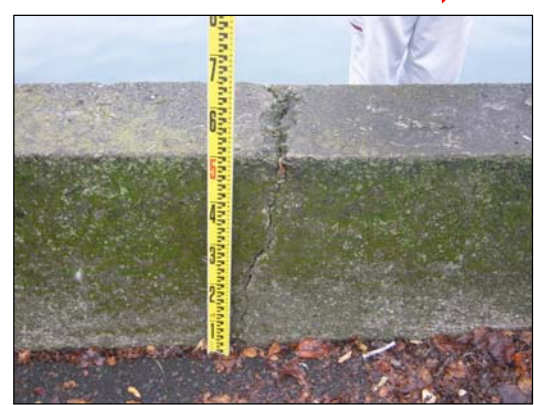
本体内のひび割れ

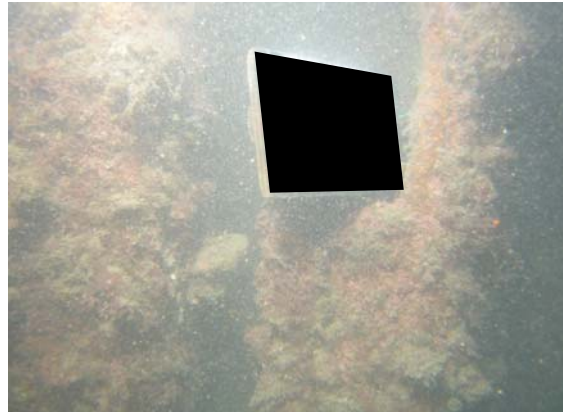
矢板の開孔(水中)

機能保全計画の比較工法			
対策方針	鋼矢板の穴あき箇所の補強工と防食工法		
適用範囲	<input type="checkbox"/> 水上	<input checked="" type="checkbox"/> 水中	
シナリオ設定工法	鋼矢板に孔食が見られることから早急な補修が必要と判断される。今後の腐食の進行を防止する対策を合わせて行うものとする。		
シナリオ1: 前面鋼矢板の鋼板補強+有機ライニング+電気防食案(鋼矢板穴あき部等の鋼材補強と、有機ライニング及び電気防食工の組合せ)			
シナリオ2: 前面鋼矢板の鋼板補強+被覆防食+電気防食案(鋼矢板穴あき部等の鋼板補強と、被覆防食工及び電気防食工の組合せ)			
シナリオ3: 前面鋼矢板の鋼板補強と被覆防食案(鋼矢板穴あき部等の鋼板補強と被覆防食工の組合せ)			
	シナリオ1	シナリオ2	シナリオ3
対策案	①前面鋼矢板の鋼板補強+有機ライニング+電気防食案 (鋼矢板穴あき部等の鋼材補強と、有機ライニング及び電気防食工の組合せ)	②前面鋼矢板の鋼板補強+被覆防食+電気防食案 (鋼矢板の穴あき部等の鋼板補強と、被覆防食工及び電気防食工の組合せ)	③前面鋼矢板の鋼板補強と被覆防食案 (鋼矢板の穴あき部等の鋼板補強と被覆防食工の組合せ)
標準断面			
シナリオ	<ul style="list-style-type: none"> <li>前面鋼矢板の穴あき部等を鋼板溶接により補修・補強するとともに、防食対策として有機ライニング、電気防食を行う。</li> <li>有機ライニング工は、10年毎にやり換えを行う。</li> <li>電気防食工は、30年毎にやり換えを行う。</li> </ul>	<ul style="list-style-type: none"> <li>前面鋼矢板の穴あき部等を鋼板溶接により補修・補強するとともに、防食対策として被覆防食、電気防食を行う。</li> <li>被覆防食工と電気防食工は、30年毎にやり換えを行う。</li> </ul>	<ul style="list-style-type: none"> <li>前面鋼矢板の穴あき部等を鋼板溶接により補修・補強するとともに、防食対策として上部工下端から海底面までの被覆防食を行う。</li> <li>被覆防食工は、30年毎にやり換えを行う。</li> </ul>

選定工法	
工法名	腐食孔補修、被覆防食+電気防食
工法決定要因	<input checked="" type="checkbox"/> 経済比較 <input type="checkbox"/> その他( )

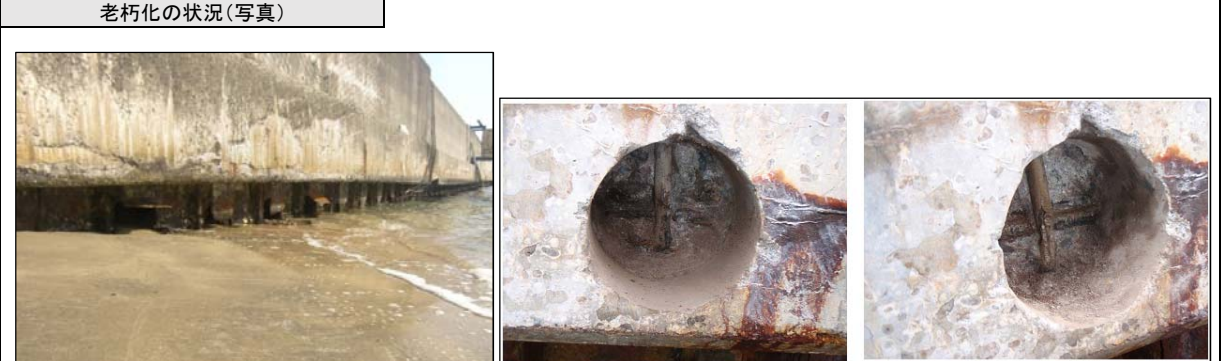
矢板の腐食

上部工の鉄筋腐食

機能保全計画の比較工法	
対策方針	鋼矢板の補修と腐食の進行を抑える対策
適用範囲	■ 水上 ■ 水中
シナリオ設定工法	
上部工	<div style="border: 1px solid red; padding: 5px;"> <p>上部工は塩化物イオン濃度が限界濃度を超え、鉄筋が腐食している。考えられる「打ち替え」「断面修復」のうち、経済的に優れる「打ち替え」を選択する。鋼矢板は腐食が進み開孔も見られ、補修及び腐食の進行を抑える対策が必要である。</p> </div>
対策工法	<div style="display: flex; justify-content: space-around;"> <div style="text-align: center;"> <p>打換え</p>

選定工法	
工法名	上部工打換え、ペトログラムライニング+電気防食
工法決定要因	■ 経済比較 □ その他( )

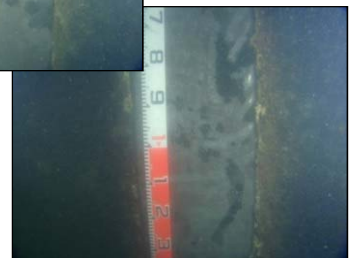
矢板の腐食、開孔

鋼矢板に腐食による貫通孔が確認され、今後の貫通孔拡大に伴う裏込材の流出が懸念される。開口部については補修を行い、鋼矢板の腐食に着目して対策工法を検討する。

選定工法  
 工法名 電気防食+ペトロラタム被覆工法  
 工法決定要因  経済比較  その他( )

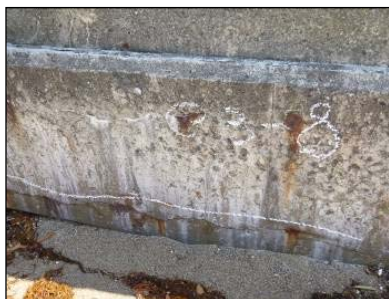
無  有  
 ・矢板、肉厚調査: 残存腐食代あり。  
 ・上部工、塩化物イオン濃度: 4年度に限界値(2.0kg/m<sup>3</sup>)に達し、18年後に進行期に入る。

上部工のひび割れ

選定工法	
工法名	コンクリート打設(矢板防護)
工法決定要因	<input checked="" type="checkbox"/> 経済比較 <input type="checkbox"/> その他( )

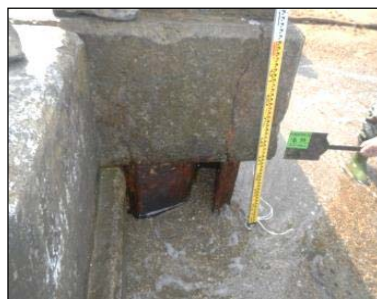
矢板の開孔

機能保全計画の比較工法	
対策方針	上部工修復、開孔部の補修と矢板防護
適用範囲	<input checked="" type="checkbox"/> 水上 <input type="checkbox"/> 水中
シナリオ設定工法	上部工については進行期となる前(15年後)に断面修復を柱とした対策を実施するシナリオとし、矢板部はサンドエロージョンによる開孔と思われるため、矢板前面を防護する対策を検討する。
