中層浮魚礁の流出抑制及び流出 影響軽減の手引き

平成31年3月

水産庁 増殖推進部 研究指導課
漁港漁場整備部 整備課

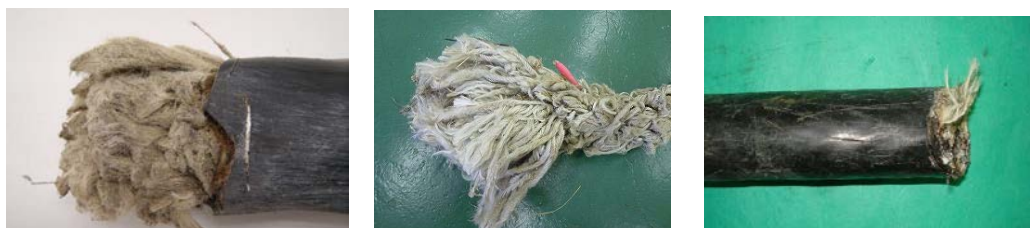
図① 鋭利なものによる切断

係留索	切断箇所	事例数	切断状況	現状の補強方法	ハード対策の考え方
上部主係留索及び副係留索	上部主係留索	7基	鋭利なものによる切断(図①)や、角のある物体との接触(図②)が多い	ワイヤ外装	補強
	副係留索	2基	鋭利なものによる切断(図①)	ワイヤ外装	補強
下部主係留索	下部主係留索	2基	鋭利なものによる切断(図①)	補強無し	上部主係留索と同様の補強(p12・13)
	シンカー直上部	2基	鋭利なものによる切断(図①)とシンカー角部との接触による切断(図③)	補強無し	係留索の保護又は鋼製素材の使用(p13)
連結部	副係留索と上部主係留索の連結部	1基	自然条件による摩耗によって切断(図④)	ワイヤ外装	連結部の補強(p14)
不明		2基	—	—	—
切断なし		1基	—	—	—

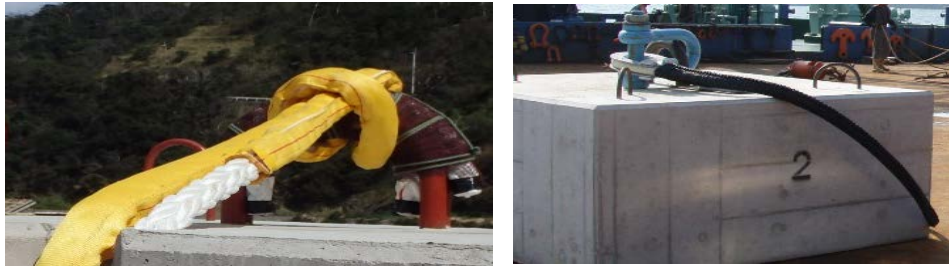
図3-2 シンカー直上の下部主係留索の補強対策
 (左：保護カバーによる補強、右：鋼製素材でシンカーと連結する補強)

シンカー直上部における切断事故が発生していることから、シンカー直上の係留索部は保護資材によるカバーあるいは鋼製素材による保護など適切な補強対策を行うこととする。

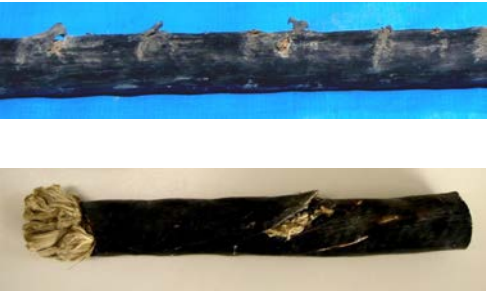
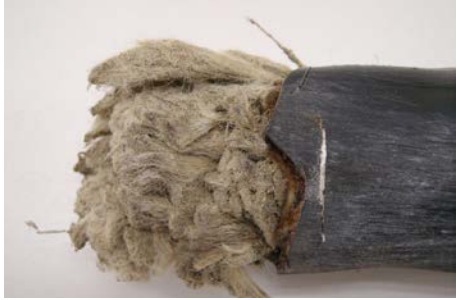
事例NO.	B		設置日	平成16年7月
設置水深	1188m		流出日	平成19年1月
切断水深	442m		回収日	平成20年2月
係留索仕様	副係留索		ワイヤ外装ポリエステルDB φ28mm	
	上部主係留索		ワイヤ外装ポリアラート φ28mm	
	下部主係留索		ポリエステル8打ち φ38mm	
切断状況	40cm毎に外装が剥離していた。 切断面は揃っていた。			
切断原因	剥離は回転体に巻きつけたときに酷似。切断面は鋭利なものによるせん断に酷似していた。繊維間融着は見られなかった。			
切断部			切断部拡大

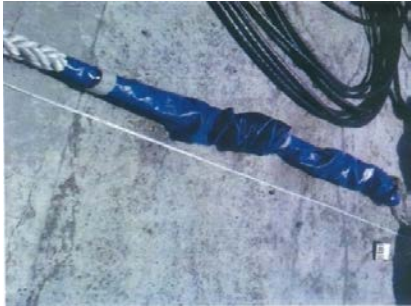
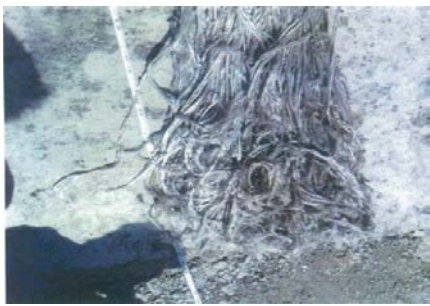
事例NO.	C		設置日	平成20年3月
設置水深	172m		流出日	平成20年3月
切断水深	169m		回収日	平成20年3月
係留索仕様	副係留索	ワイヤ外装ポリエステルDB φ34mm		
	上部主係留索	ワイヤ外装ポリアラレート φ38mm		
	下部主係留索	ポリエステル8打ち φ65mm		
切断状況	切断したヤーンの長さが揃っている。			
切断原因	シンカーか何かで引っ張られ、横方向に強い力を受け、浮魚礁全体が移動し、更にシンカーが転倒し、シンカー角部が下部主係留索と接触したことにより切断した。			
切断部		切断部拡大

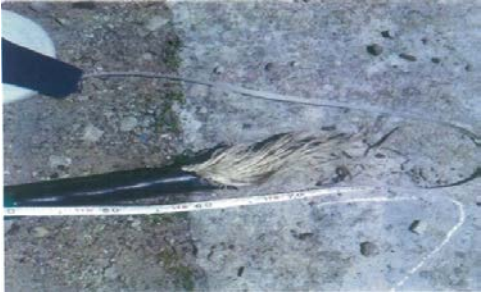
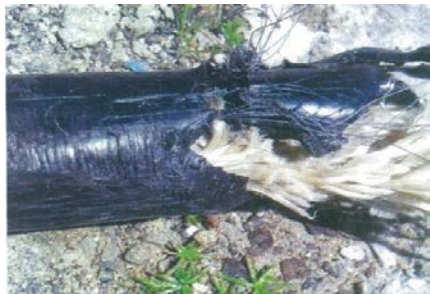
事例NO.	D		設置日	平成20年3月
設置水深	172m		流出日	平成20年3月
切断水深	87m		回収日	平成20年3月
係留索仕様	副係留索	ワイヤ外装ポリエステルDB φ34mm		
	上部主係留索	ワイヤ外装ポリアラートφ38mm		
	下部主係留索	ポリエステル8打ちφ65mm		
切断状況	切断部の被覆部及び芯繊維の切り口が直線状であった。			
切断原因	角のある物体によりせん断部が加圧を受けたことから切断となった。切断部に鉄イオンの反応が認められた。			
切断部		切断部拡大

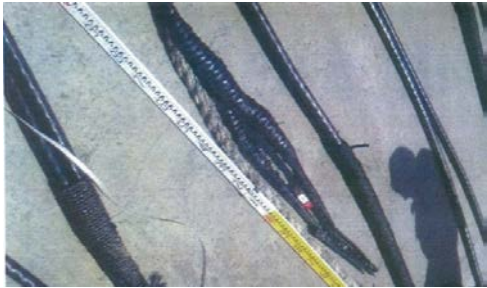
事例NO.	E		設置日	平成20年3月
設置水深	178m		流出日	平成20年3月
切断水深	163m		回収日	平成20年3月
係留索仕様	副係留索	ワイヤ外装ホ [®] ポリエステルDB Φ34mm		
	上部主係留索	ワイヤ外装ホ [®] アールト Φ38mm		
	下部主係留索	ポリエステル8打ち Φ65mm		
切断状況	切断部及び上部主係留索の被覆にズレおよび蛇腹状の皺が認められた。			
切断原因	上部主係留索の末端部に引っかかった状態で横方向に引っ張られ、浮魚礁全体が移動し、その際に被覆のズレが生じ、接点で屈曲、加圧を受け切断した。			
切断部		切断部拡大

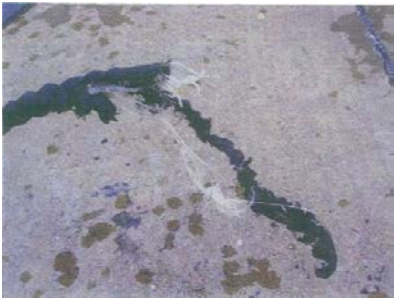
事例NO.	F		設置日	平成20年3月
設置水深	89m		流出日	平成20年12月
切断水深	57m		回収日	平成20年12月
係留索仕様	副係留索	ワイヤー外装ポリエステルφ35mm		
	上部主係留索	ワイヤー外装ポリアリレートφ30mm		
	下部主係留索	—		
切断状況	複雑な切断面であった。 ワイヤー外装部分がズタズタに切れている状態であった。			
切断原因	横向きに何らかの強い力が加わり切断したと思われる。			
切断部		切断部拡大

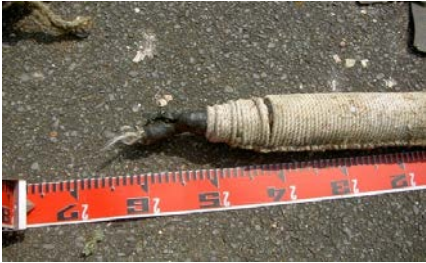
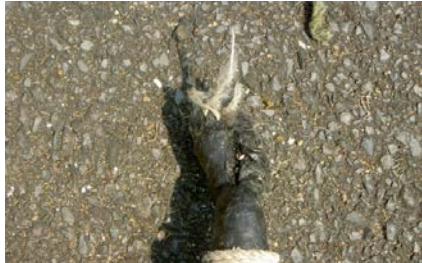
事例NO.	G		設置日	平成20年3月
設置水深	96m		流出日	平成21年4月
切断水深	43m		回収日	平成21年4月
係留索仕様	副係留索		ワイヤー外装ポリエステル ϕ 35mm	
	上部主係留索		ワイヤー外装ポリアリレート ϕ 30mm	
	下部主係留索		—	
切断状況	ひきちぎれたような切断面であった。			
切断原因	切断部分に何かが巻きついて捻られながら切断に至ったとおもわれた。何が巻きついたのか特定はできていない。			
切断部		切断部拡大

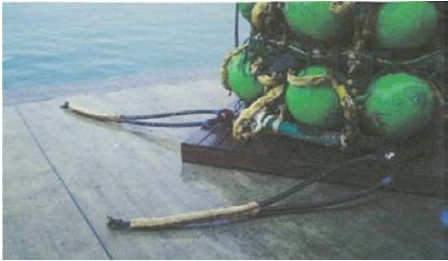
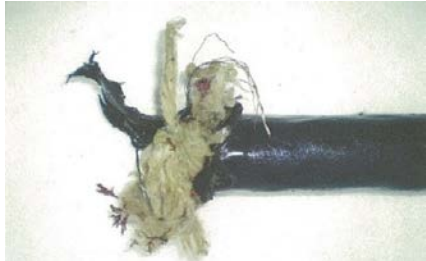
事例NO.	I		設置日	平成21年6月
設置水深	97m		流出日	平成21年11月(不明日)
切断水深	29m		回収日	平成22年2月
係留索仕様	副係留索		ワイヤー外装ポリエステルφ32mm	
	上部主係留索		ワイヤー外装ポリアリレートφ35mm	
	下部主係留索		-	
切断状況	副係留索が4本ともほぼ同じ場所で切断されていた。			
切断原因	4本の副係留索がほぼ同じ場所で切断しており、漁具による偶発的なものとは考えにくく、人的行為に起因すると推定。			
切断部			切断部拡大

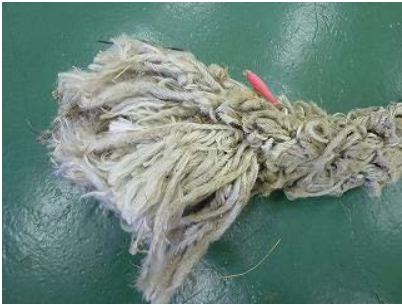
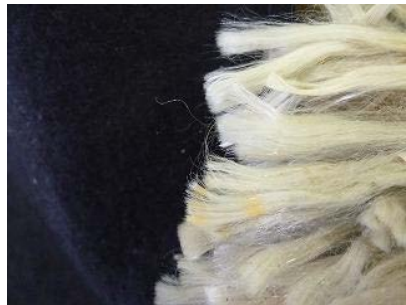
事例NO.	J		設置日	平成18年3月
設置水深	798m		流出日	平成22年8月
切断水深	409m		回収日	平成22年8月
係留索仕様	副係留索		ワイヤ外装ポリエステルφ32mm	
	上部主係留索		ワイヤ外装ポリアリレートφ32mm	
	下部主係留索		ポリエステル8打ちφ36mm	
切断状況	切断面が揃っていた。			
切断原因	切断面は鋭利なものによるせん断に酷似していた。 繊維間融着は認められなかった。			
切断部			切断部拡大

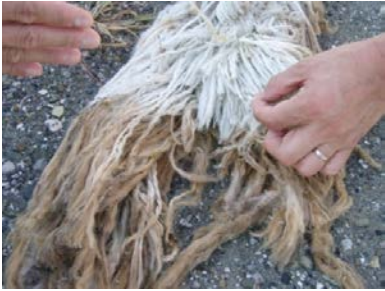
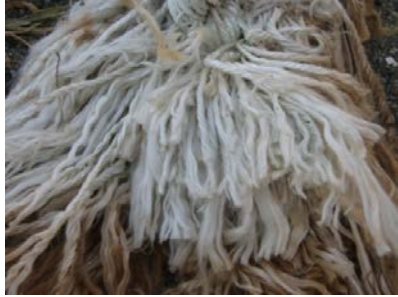
事例NO.	K		設置日	平成15年2月
設置水深	1264-1287m		流出日	平成22年9月
切断水深	549m		回収日	平成22年9月
係留索仕様	副係留索	ワイヤ外装ポリエステルφ35mm		
	上部主係留索	ワイヤ外装ポリアリレートφ30mm		
	下部主係留索	ポリエステル8打ちφ40mm		
切断状況	係留索の断面の約半分が揃っている。			
切断原因	係留索の断面の約半分が鋭利なもので切断された形跡が認められる。			
切断部		切断部拡大

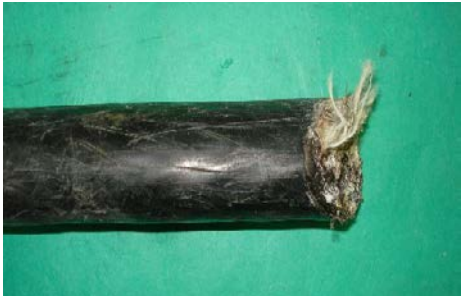
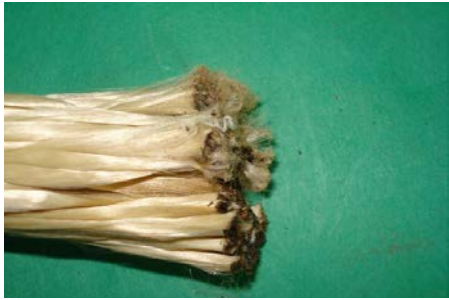
事例NO.	L		設置日	平成15年6月
設置水深	1327m		流出日	平成22年11月
切断水深	108m		回収日	平成22年11月
係留索仕様	副係留索		ワイヤ外装ポリエステルφ35mm	
	上部主係留索		ワイヤ外装ポリアリレートφ30mm	
	下部主係留索		ポリエステル8打ちφ40mm	
切断状況	切断面が揃っている。			
切断原因	切断面は鋭利なものによるせん断に酷似。 繊維間融着無し。			
切断部			切断部拡大

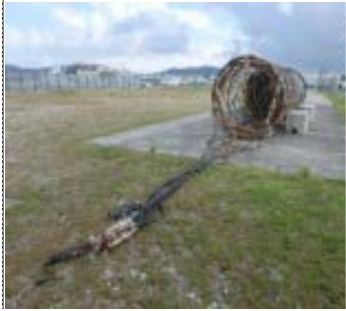
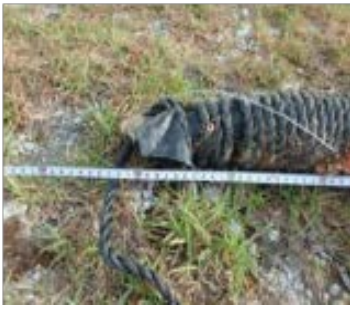
事例NO.	M		設置日	平成23年5月
設置水深	1634m		流出日	不明
切断水深	不明		回収日	平成27年7月
係留索仕様	副係留索		ワイヤ外装ポリエステルDB φ 28mm	
	上部主係留索		ワイヤ外装ポリアラート φ 30mm	
	下部主係留索		ポリエステル8打ち φ 38mm	
切断状況	不明			
切断原因	流出回収時に上部索を切断(下写真)したことから流出原因は不明。残存している副係留索は十分な強度を有していた。			
		切断部	切断部拡大

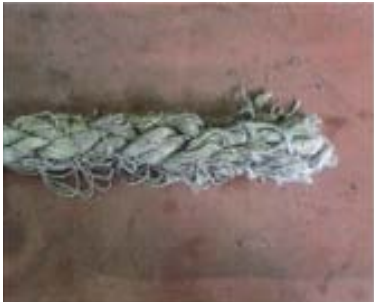
事例NO.	N		設置日	平成20年3月
設置水深	155m		流出日	不明
切断水深	152m		回収日	平成27年8月
係留索仕様	副係留索		ワイヤー外装ホリエステルφ34mm	
	上部主係留索		ワイヤー外装ホリアリートφ38mm	
	下部主係留索		ホリエステル8打φ65mm	
切断状況	切断面が揃っている			
切断原因	切断部の直上は十分な強度が残っている。 切断面が鋭利なエッジまたはナイフによる切断面と類似			
切断部			切断部拡大

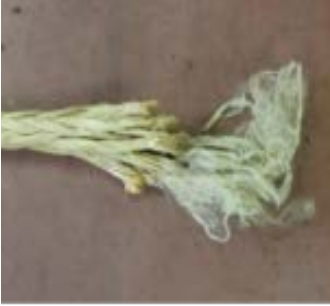
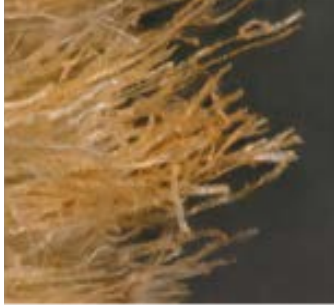
事例NO.	○		設置日	平成20年3月
設置水深	156m		流出日	不明
切断水深	103m		回収日	平成28年5月
係留索仕様	副係留索		ワイヤー外装ホ [®] リエステルφ34mm	
	上部主係留索		ワイヤー外装ホ [®] リアルートφ38mm	
	下部主係留索		ホ [®] リエステル8打φ65mm	
切断状況	過荷重による撚りや繊維の乱れも軽度で繊維端が概ね揃っている。			
切断原因	十分な強度が残っている。 切断面は鋭利なエッジまたはナイフによる切断面に類似している。			
切断部		切断部拡大

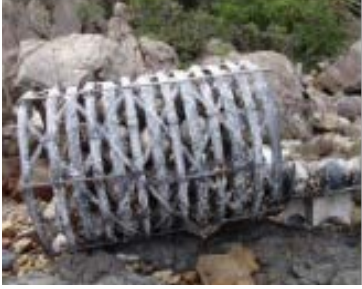
事例NO.	P		設置日	平成25年3月
設置水深	200m		流出日	不明
切断水深	不明		回収日	平成28年5月
係留索仕様	副係留索		ワイヤー外装ホ [®] リエステル φ37mm	
	上部主係留索		ワイヤー外装ホ [®] リアルート φ36mm	
	下部主係留索		ホ [®] リエステル8打 φ50mm	
切断状況	不明			
切断原因	何らかの物体と接触し、浮体下部が欠損し上部のみ流出した。又は係留索の切断により流出し、漂流中何らかの物体との接触によって浮体上部のみとなり漂着した。			
切断部		切断部拡大
