Ⅱ-6 維持管理

Ⅱ-6-1 モニタリング調査

Ⅱ-6-2 点検と修繕

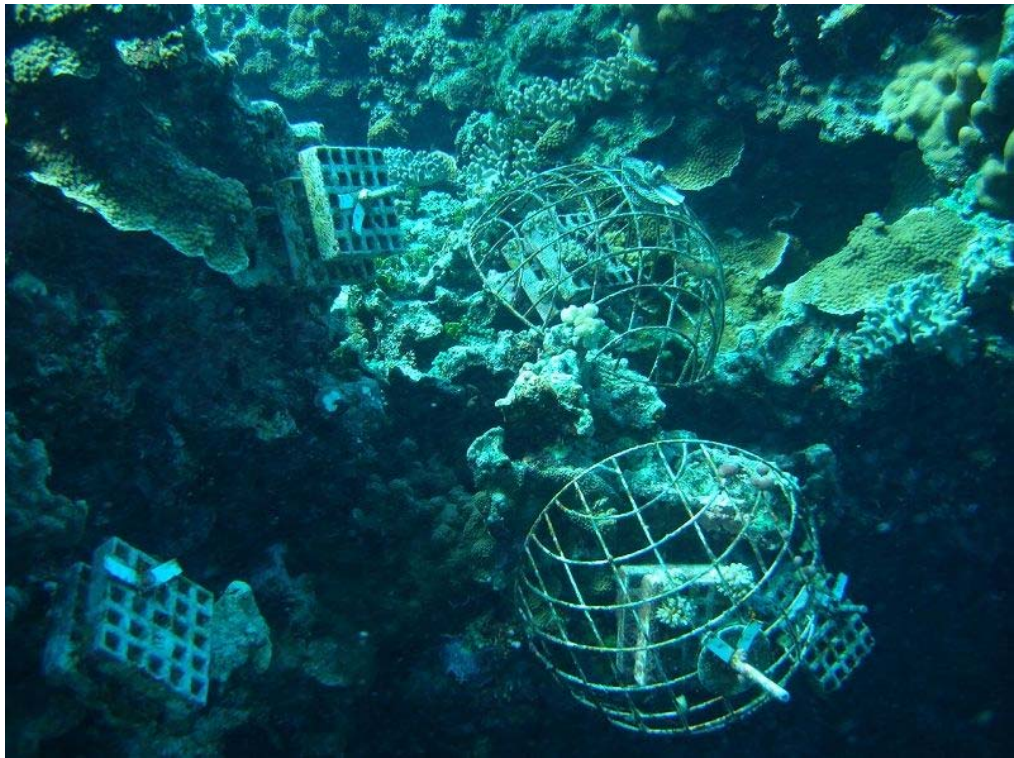
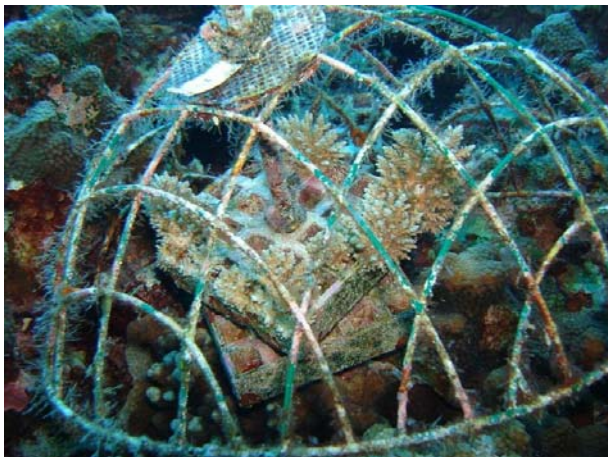
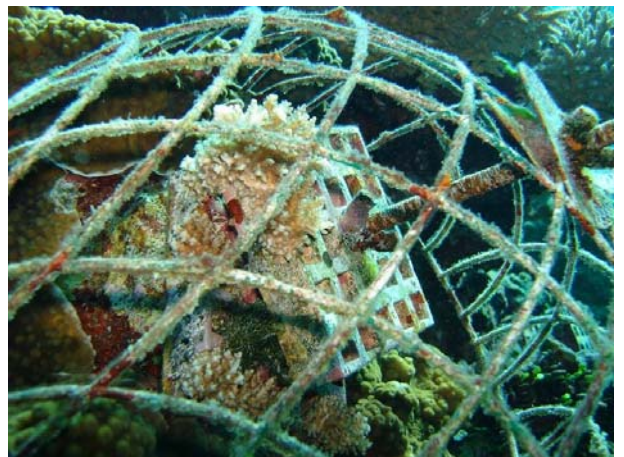
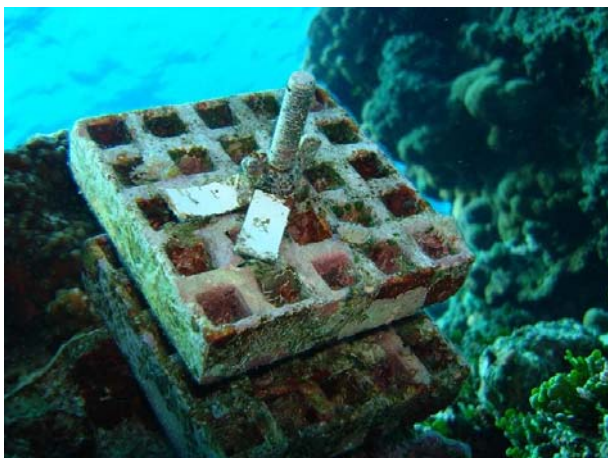
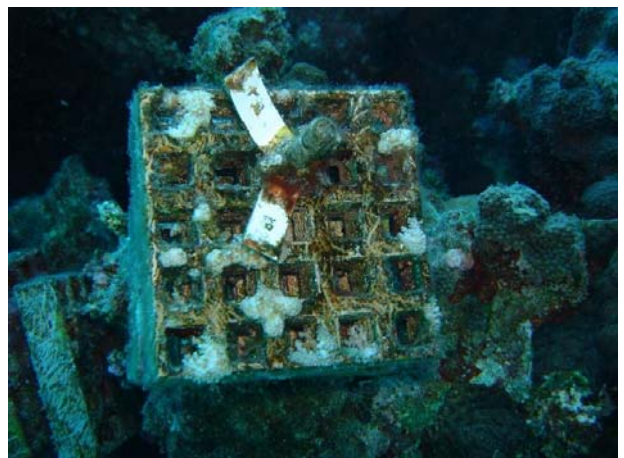
写真Ⅱ-6-1-1 移植サンゴのモニタリング(第5次調査分)

モニタリング調査結果を表Ⅱ-6-1-2に示す。被度の変化の状況は種によって異なるが、着床具上のサンゴ群体の被度が0%になったもの(すべての群体が死亡したもの)は12.5%から34.3%である。移植時と比較して被度が増加したものは33.3%から75.0%で、*A. tenuis*と比較して*A. sp.4*と*A. globiceps*では被度が増加しているものが多い。また、写真Ⅱ-6-1-1に示すように、*A. tenuis*に食害防止カゴを取り付けたものでは大きく育ったサンゴ群体が確認された。
