Ⅲ 事例の紹介

第 1 章

外郭施設（防波堤）

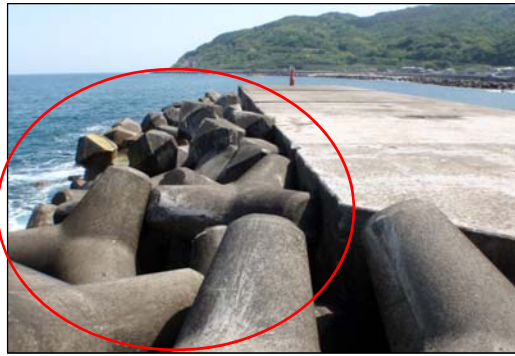
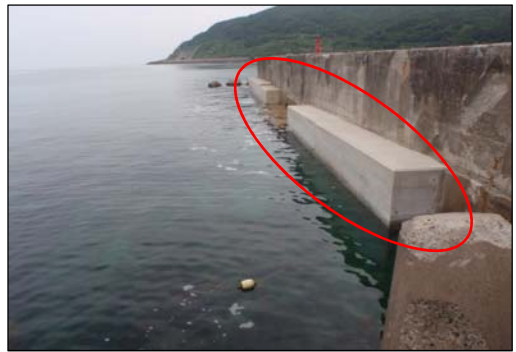
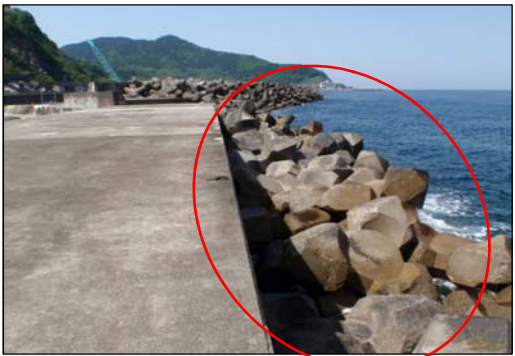
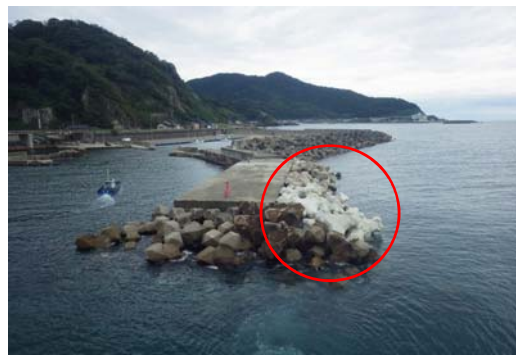
写真(補修前・補修後)

本體工の欠損、鉄筋の露出

本體工の剥離、欠損

- ・本体工の欠損・剥離・鉄筋の露出が老朽化として確認されている。
- ・消波工の動きと接触が原因と考えられる。
- ・これらの老朽化により構造的に不安定になる事と、放置することでさらに老朽化が進行する事が懸念される。

施工法の概要	・構造物を撤去し新規に防波堤を構築する。	・腐食した鉄筋のさび落とし、防錆加工を施した後、既設コンクリート前面に、高強度のコンクリートパネルを設置する(アンカーで固定する)。既設コンクリートとパネルの間には、無収縮モルタルを注入する。	・消波工の移動等による影響を本体工へ与えないために、1mの腹付けコンクリートを設置する。
施工法の手順	<pre> graph TD A[消波工撤去] --> B[構造物とどりこわし工] B --> C[ケツ、上部工復旧] B --> D[建設副産物処理] C --> E[消波工再設置] </pre>	<pre> graph TD A[消波工撤去] --> B[錆落とし、防錆加工] B --> C[パネル設置] C --> D[無収縮モルタル注入] D --> E[消波工復旧] </pre>	<pre> graph TD A[消波工撤去] --> B[型枠設置] B --> C[コンクリート打設] C --> D[消波工復旧] </pre>
長所	・更新することにより確実に要求性能を満足できる。	・既設構造物の機能は概ね有する。 ・塩化物イオン、中性化などに対する抵抗性に優れる。	・既設構造物の機能は概ね有する。 ・本体工への影響を低減できる。
短所	・施工中、構造物の機能が失われる。	・腐食の進行は抑えられるが、鉄筋が破断している箇所は補強とはならない。	
耐久性	50年程度	50年程度	50年程度

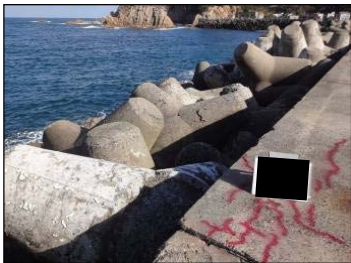
消波工の沈下

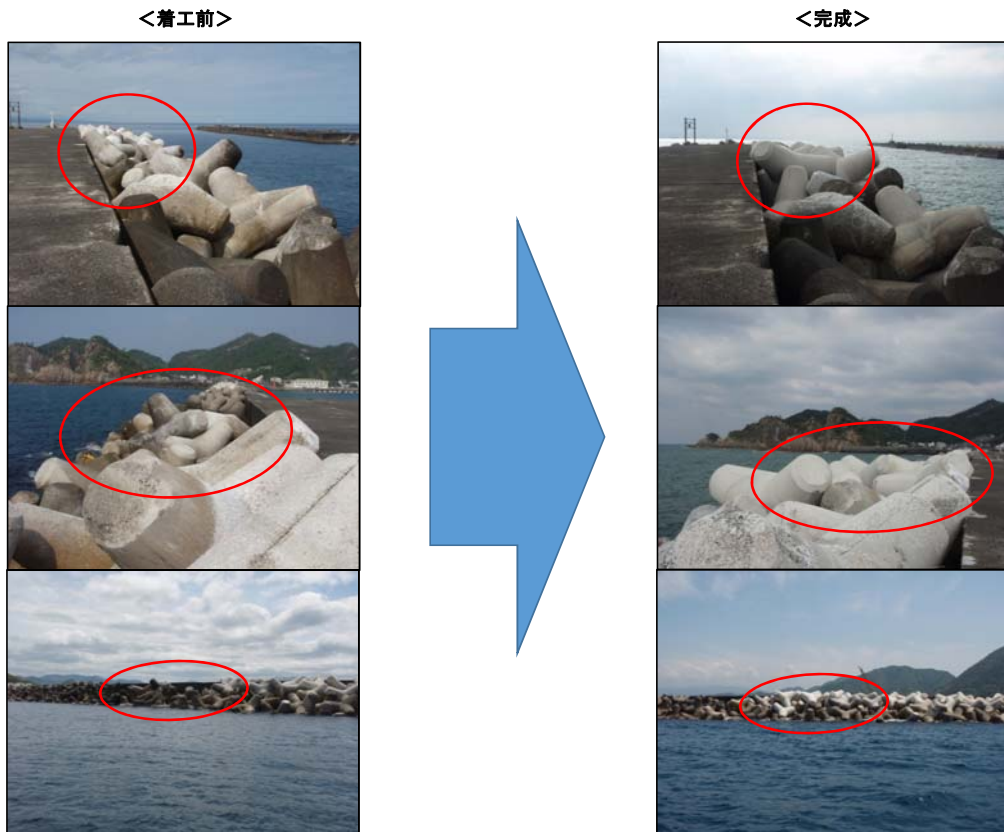
写真(補修前・補修後)

一部の破損した消波工の撤去と追加据え付けが実施されている。

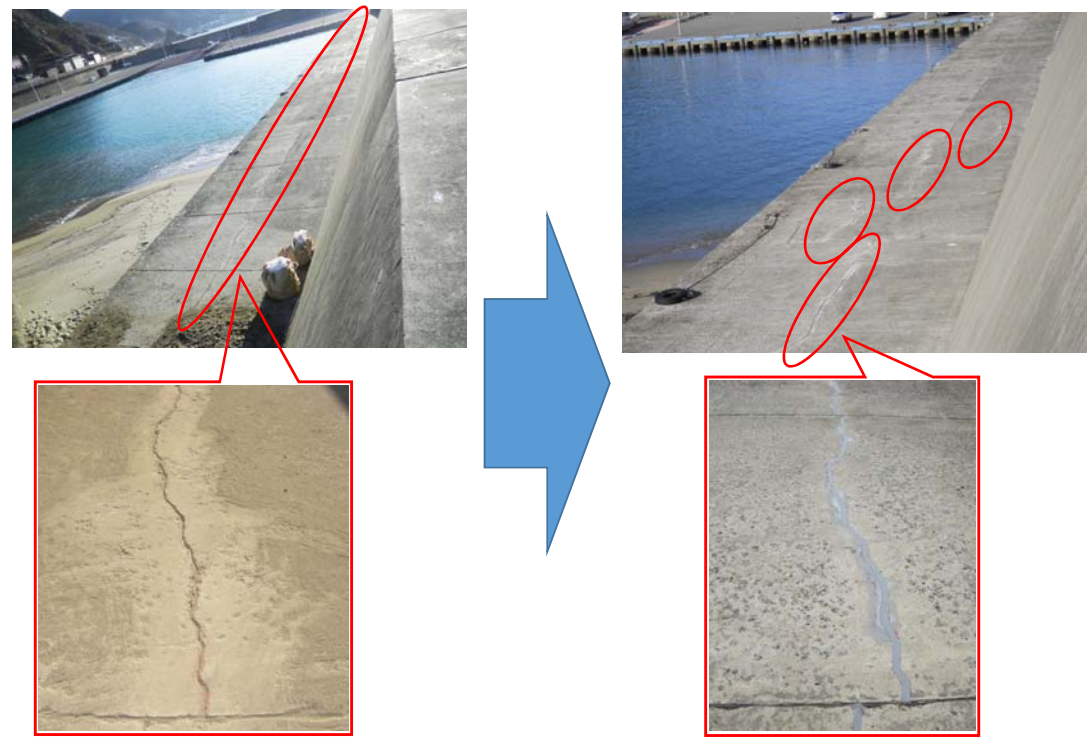
写真(補修前・補修後)

縦ぎ目損傷

ひび割れ補修後再劣化

継目部分の損傷、補修後のモルタル抜けが多数確認されている。放置した場合、施設の機能低下を招く恐れがあり、対策を検討する。

施工法の概要	ひび割れ表面部をUカットし、補充材料を充填することにより、防水性、耐久性を向上させる。	ひび割れ表面部をVカットし、補充材料を充填することにより、防水性、耐久性を向上させる。	ひび割れの上面に塗膜を構成し、防水性、耐久性を向上させる。
施工法の手順

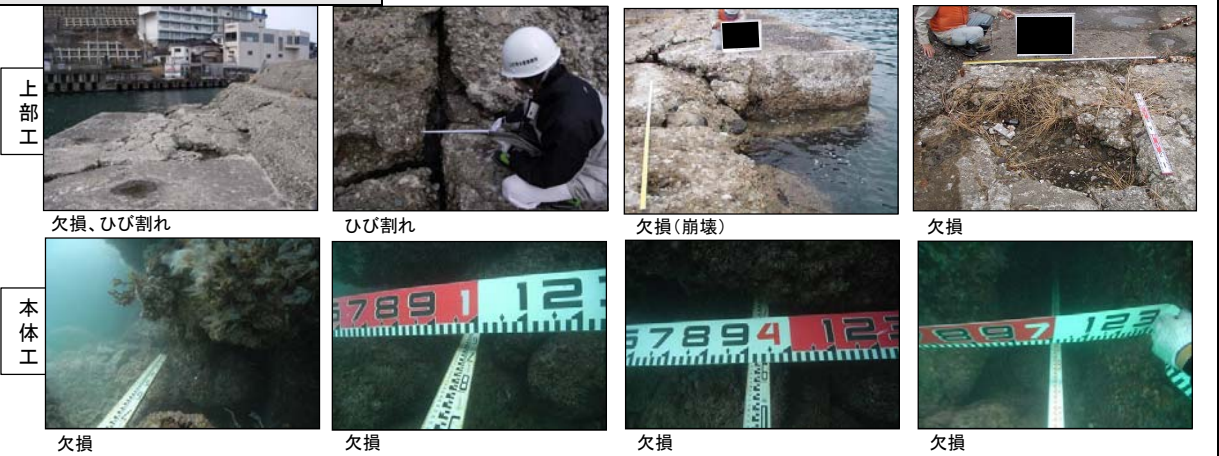
老朽化の状況 (写真)

部材名	本体内、上部工
詳細調査の有無・実施内容	・潜水目視調査: 本体の欠損あり。
□ 無 ■ 有

本施設は欠損・ひび割れ等の損傷が著しく、施設機能が低下している状態であり、対策が必要と判断された。本施設の老朽化は欠損・損傷が著しく、コンクリート打設以外の工法は適さないとし、1シナリオのみの記載となっている。

選定工法	
工法名	本体工拡幅+上部工増厚
工法決定要因	<input checked="" type="checkbox"/> 経済比較 <input type="checkbox"/> その他()
シナリオ概要

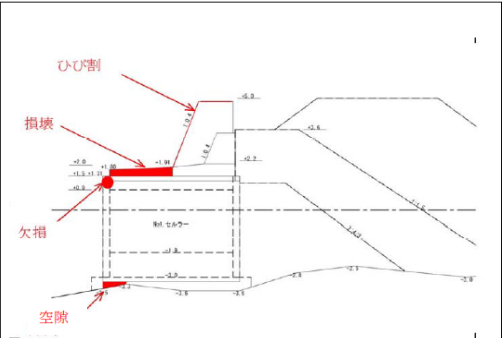
代表変状図

機能保全計画の比較工法	
対策方針	本体工の安定性向上と側壁の保護
適用範囲	■ 水上 ■ 水中
シナリオ設定工法	<ul style="list-style-type: none"> 上部工は深いクラックと欠損が見られ、完全に破断している状態である。 本体工は側壁が欠損しており、中詰材が流出している。 よって、本体工の安定性向上と側壁の保護が必要である。

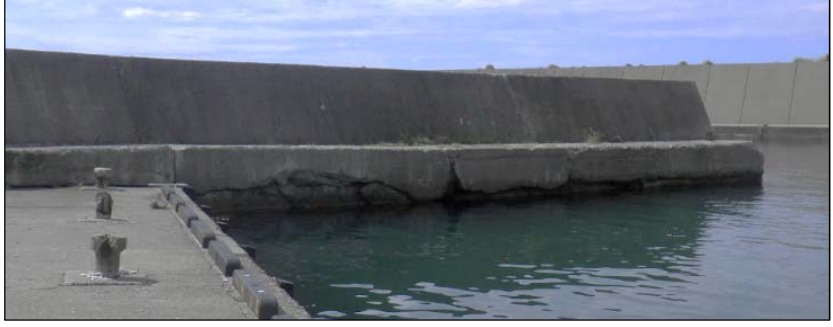
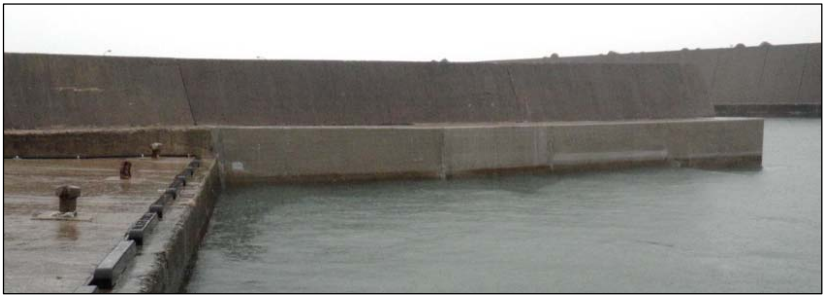
写真(補修前・補修後)

確認される老朽化は欠損・損傷であり、老朽化と平行して海水・土砂による浸食が進行したと思われる。現状を放置すると、欠損部より海水・土砂の侵入が懸念され、機能低下が加速する可能性がある。断面欠損箇所の補修を対策方針とする。

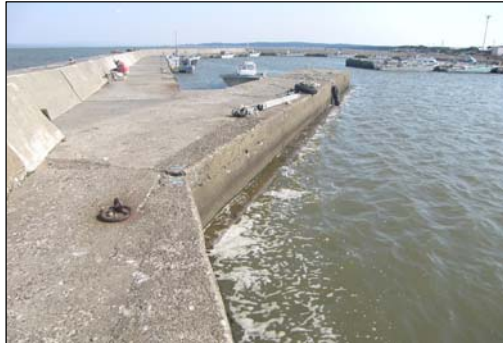
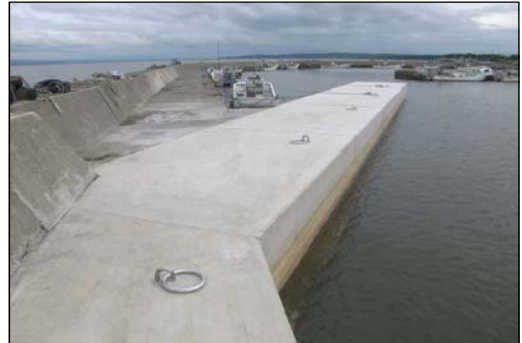
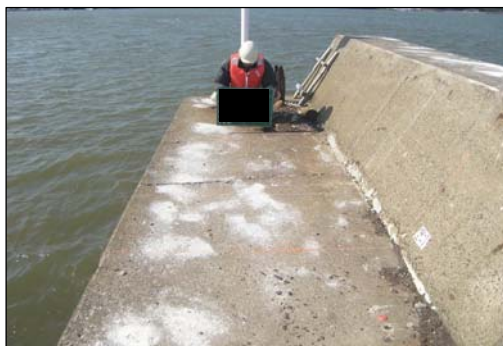
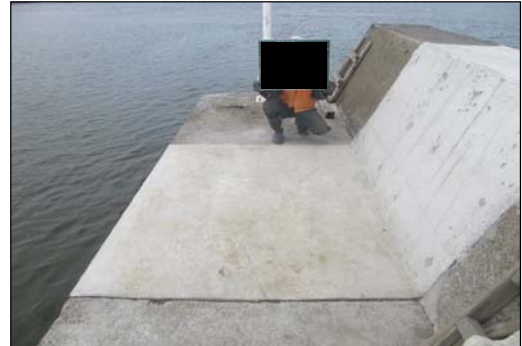
写真(補修前・補修後)

・漁港施設全体を護る機能上重要な施設であるが、建築後28~37年経過しており、上部工表面に多数のひび割れ等が確認され、著しく表面劣化が進行している状態である。
 ・今後も放置すると施設機能に影響を与える恐れがあるため、対策を検討する。

※機能保全計画書で選択したシナリオにはないが、従たる工法として支持点増設工法が一部採用されている(継目補強部分)。

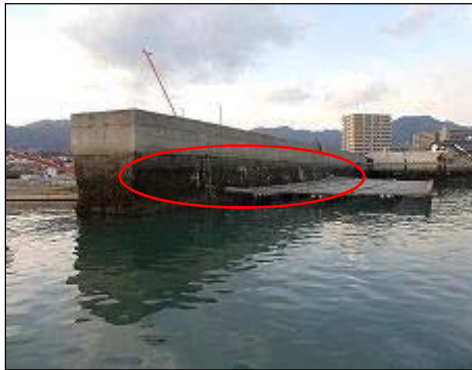
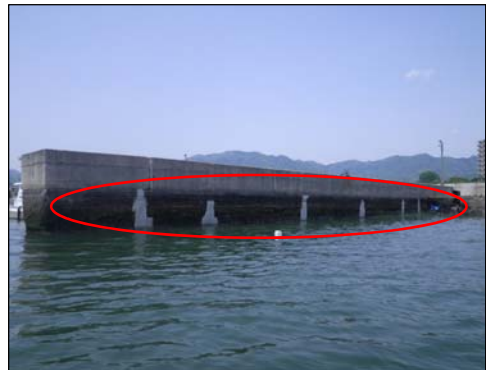
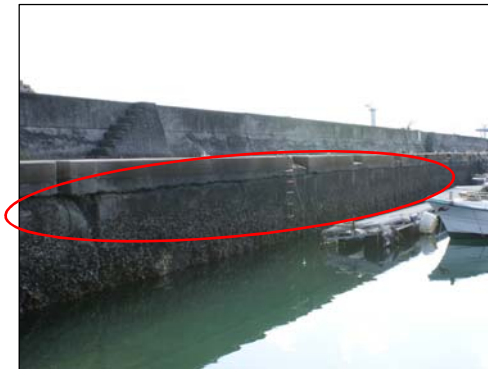
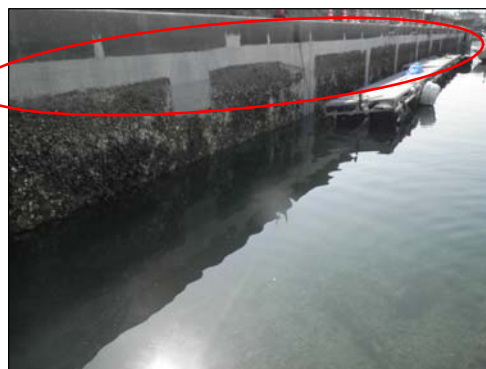
写真(補修前・補修後)

機能保全計画の比較工法					
対策方針	本体工コンクリートの剥離・欠損の修復				
適用範囲	<input type="checkbox"/> 水上 <input checked="" type="checkbox"/> 水中				
シナリオ設定工法					
<p>詳細調査の結果からアルカリ骨材反応による膨張は収束しており、今後のひび割れの進展は少ないと思われる。しかし、本施設は重力式であることから、本体工の剥離・欠損は重力不足による機能低下に繋がる可能性がある為、修復を行う方針とした。</p>					
シナリオ1		シナリオ2		シナリオ3	
対策工法	工法①案 左官(表面被覆)工法 ポリマーセメントモルタル	工法②案 左官(表面被覆)工法 無収縮モルタル	工法③案 FRPM板工法 FRPM板永久型枠	工法④案 FRPM板工法 FRPM板永久型枠	工法⑤案 FRPM板工法 FRPM板永久型枠
使用材料	参考例商品: ライオンGRLC(住友大阪セメント)	参考例商品: (太平洋マテリアル)	参考例商品: (太平洋マテリアル)	参考例商品: (太平洋マテリアル)	参考例商品: (太平洋マテリアル)
施工順序	①脆弱部(浸食部)除去(はつり深さ平均14cm程度) ②溶接金網設置(アールにて固定) ③プライマー塗布 ④断面修復工(平均深さ14cm程度)左官仕上げ	①脆弱部(浸食部)除去(はつり深さ平均14cm程度) ②溶接金網設置(アールにて固定) ③プライマー塗布 ④断面修復工(平均深さ14cm程度)左官仕上げ	①脆弱部(浸食部)除去(はつり深さ平均14cm程度) ②溶接金網設置(アールにて固定) ③FRPM板設置 ④断面修復工(平均深さ14cm程度)型枠内充填	①脆弱部(浸食部)除去(はつり深さ平均14cm程度) ②溶接金網設置(アールにて固定) ③FRPM板設置 ④断面修復工(平均深さ14cm程度)型枠内充填	①脆弱部(浸食部)除去(はつり深さ平均14cm程度) ②溶接金網設置(アールにて固定) ③FRPM板設置 ④断面修復工(平均深さ14cm程度)型枠内充填
概念図

対策コスト一覧表		
実施時期	対策内容	対策コスト (百万円)
初回 (平成24年)	無収縮モルタルによる断面修復 (損傷部)	2.84
2回 (26年後)	無収縮モルタルによる断面修復 (損傷部)	1.06
合計		3.90

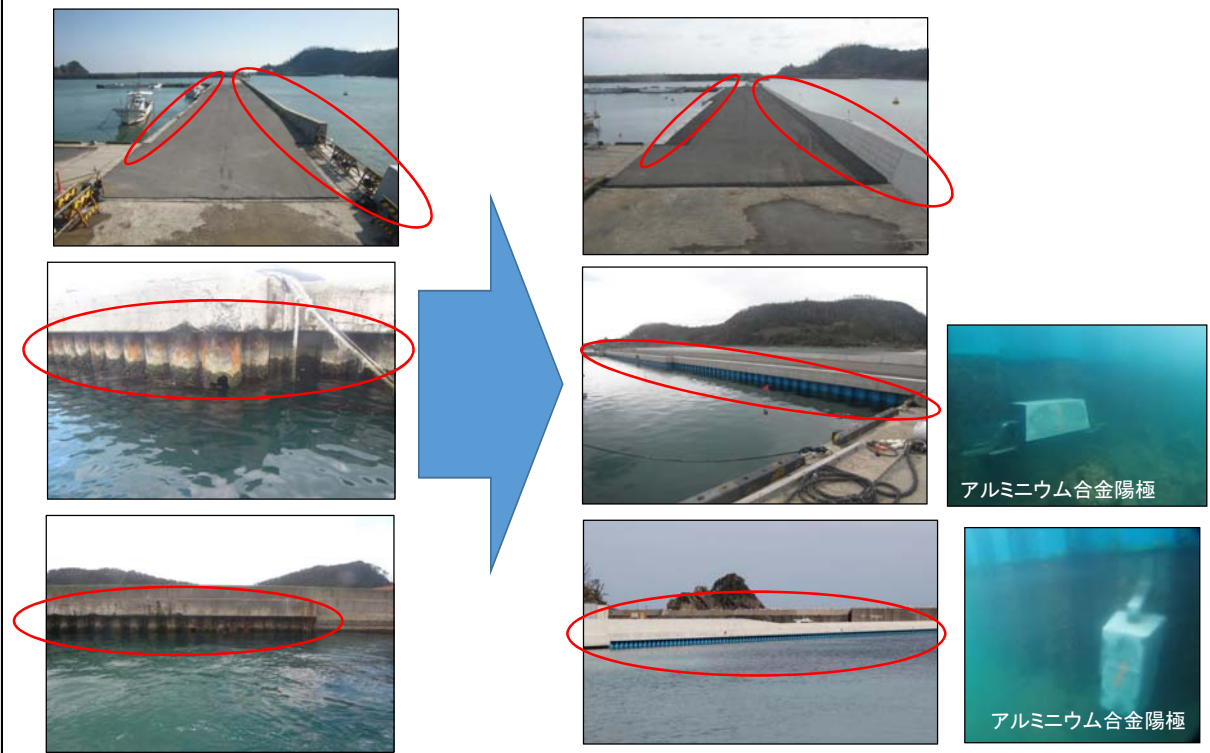
写真(補修前・補修後)

機能保全計画の比較工法	
対策方針	鋼矢板の腐食の進行抑制、上部工修復
適用範囲	<input type="checkbox"/> 水上 <input checked="" type="checkbox"/> 水中
シナリオ設定工法	
鋼矢板に対しては腐食に着目して対策工法の検討を行う。 上部工では、圧縮強度が設計基準強度を下回り、コンクリート中の塩化物イオン濃度が鉄筋の発錆限界濃度を超過していることから対策が必要である。

選定工法	
工法名	上部工打ち換え、ペトロラタムライニング+電気防食
工法決定要因	<input checked="" type="checkbox"/> 経済比較 <input type="checkbox"/> その他()
シナリオ概要

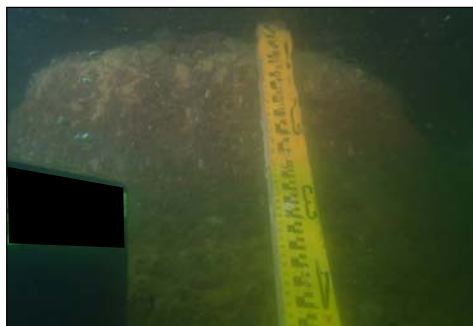
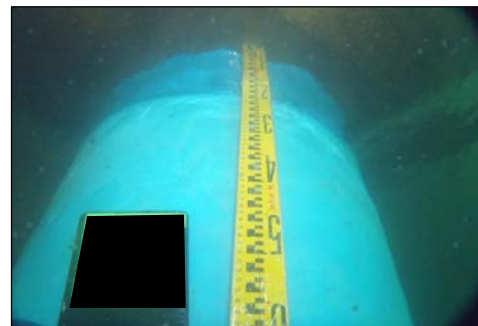
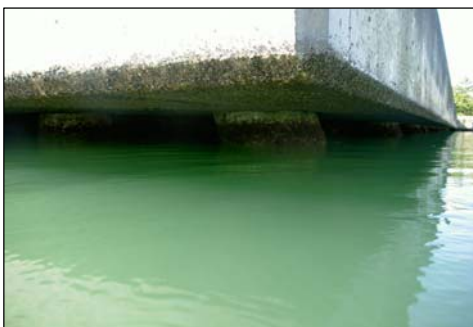
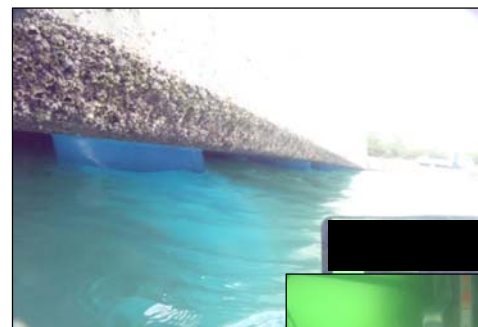
写真(補修前・補修後)

鋼管杭に貫通孔が確認され、被覆防食に鋼材にまで達する傷が確認された。よって、鋼管杭の腐食および被覆防食に着目して対策工法の検討を行う。

選定工法	
工法名	① 電気防食+水中硬化型被覆+ペトロラタム被覆
工法決定要因	<input checked="" type="checkbox"/> 経済比較 <input type="checkbox"/> その他()

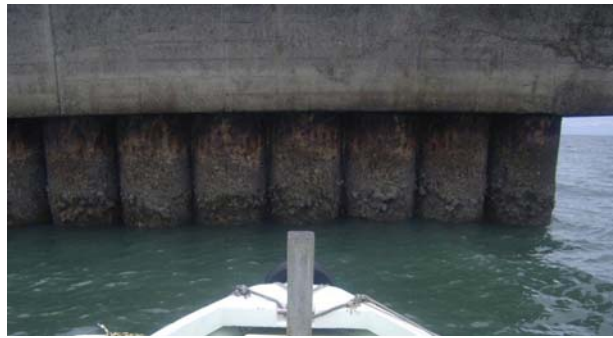
補修前

機能保全計画の比較工法
 対策方針 鋼管矢板の腐食の進行を抑える対策とする。
 適用範囲 ■ 水上 ■ 水中
 シナリオ設定工法 調査において杭に大きな腐食、欠損が確認され、肉厚測定より1年弱で腐食代がなくなると予想される。構造的に致命的な老朽化であるため、鋼管矢板の腐食の進行を抑える対策が必要である。
