第 3 章

係留施設（物揚場、岸壁）

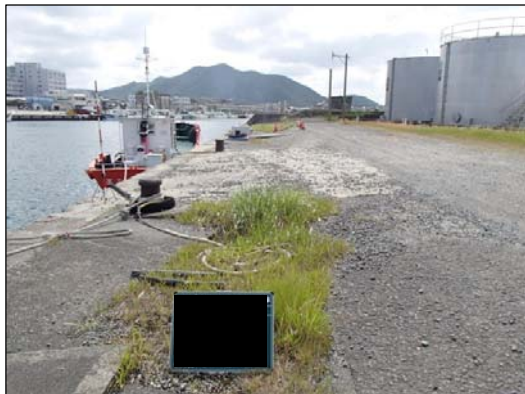
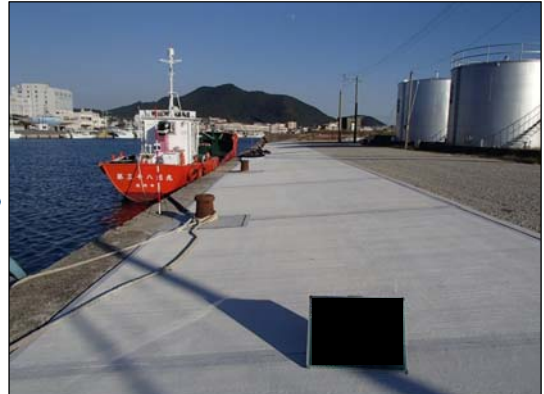
エプロン部にはひび割れ、陥没が確認され、さらに空洞化調査で、最大62cmの空洞が確認された。本土工目地に開きが確認されており、エプロン舗装の陥没は裏込砂の吸出しによる要因が大きいと思われる。

選定工法	
工法名	エプロン等撤去復旧、目地部防砂板設置
工法決定要因	<input checked="" type="checkbox"/> 経済比較 <input type="checkbox"/> その他()
シナリオ概要

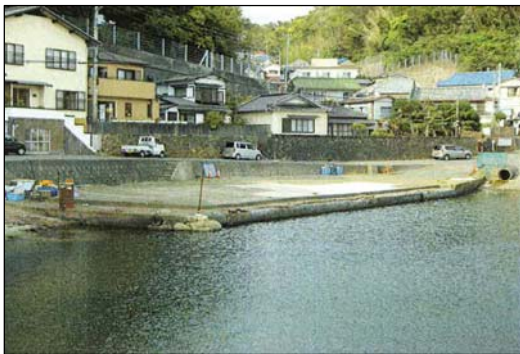
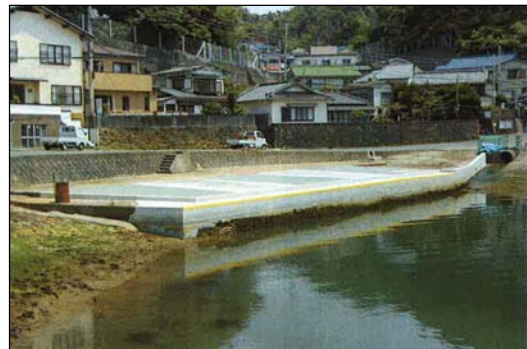
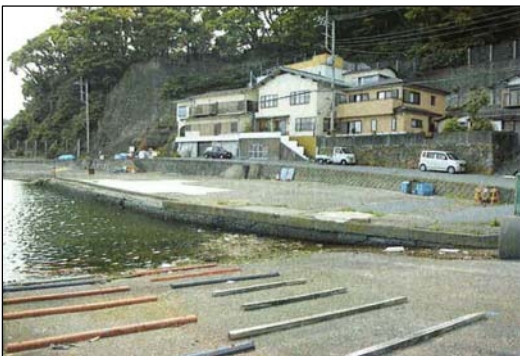
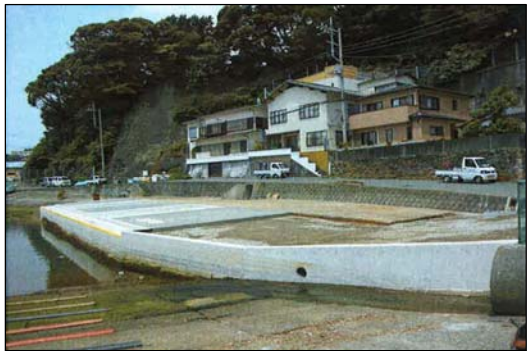
一部上部工法線から最大35cmのはらみ出しが確認された。エプロンと上部工の目地が最大4cm開いており、最大11cmの段差も確認された。放置すると裏込め材の流出・段差に溜まった水の冬季の凍結等漁業活動に支障をきたす恐れがあるため、対策が必要である。

工法名 現場打擁壁工法

対策工法	シナリオ1 現場打擁壁工法
断面図	
工法概要	既設上部工を取壊し、新規に現場打ちコンクリートにて上部工を設置する。
シナリオ	30年後に同工法で対策実施
実施時期	平成25年度、平成55年度
対策コスト	500万円(今回実施分のみ)

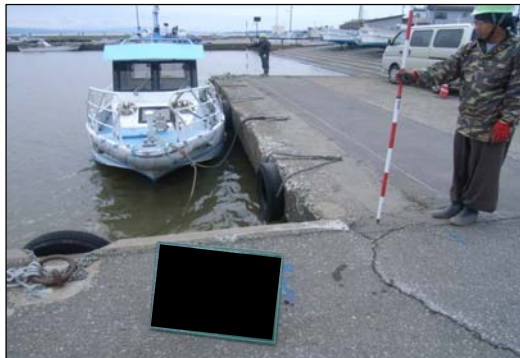
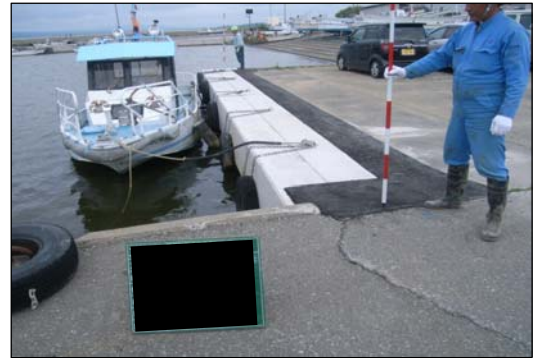
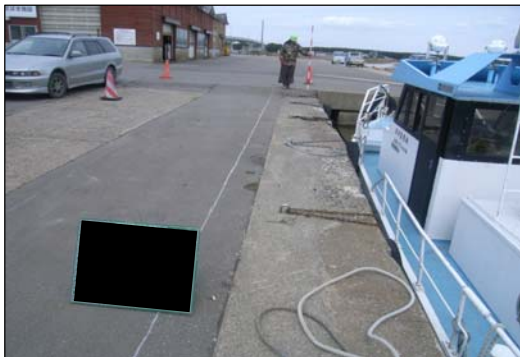
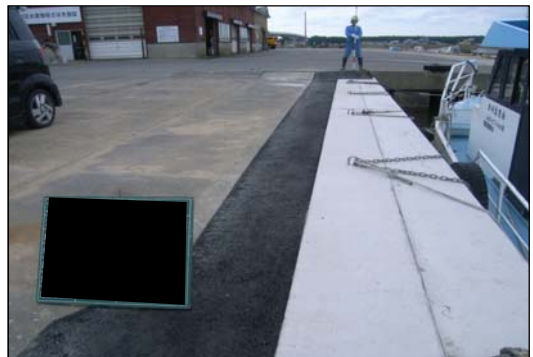
本施設の上部工には施設全体にわたり、ひび割れ、欠損等の施設の性能に関わる大きな損傷が確認されている。物揚場は施設として漁業活動に多大な影響を与える重要施設であり、対策を要する。

工法名 打ち換え工法

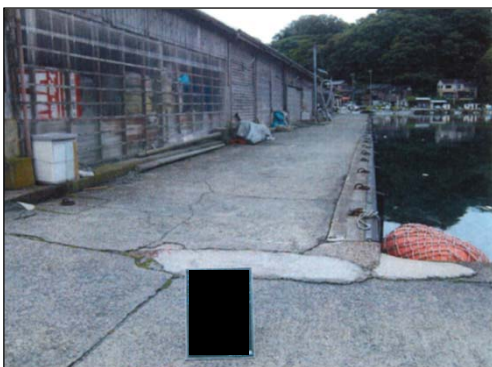
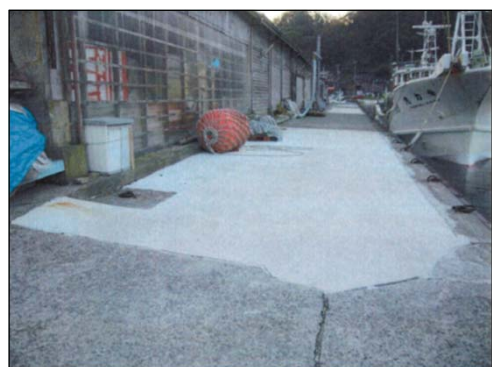
簡易調査によるエプロンの老朽化度は各スパンc,dであるが、詳細調査のレーダー調査の結果、エプロン下の一部に空洞化が確認され(最大深さ55cm)、早急な対策が必要である。

工法名 砕石充填工法
 工法決定要因 経済比較 その他()

対策工法	シナリオ2
	(工法案②) 砕石充填工法
概略図	
シナリオ	舗装コンクリートを撤去し、空洞部への砕石充填後、再度舗装コンクリートを復旧する。なお、打換え後は断面修復等の保全対策は必要なくなるものとする。 (概算数量) V=0.85m ³ /m: 想定充填量 (施工延長) L=22.8m (スパン8、17) (概算単価) 33,000円/m
実施時期	2年後

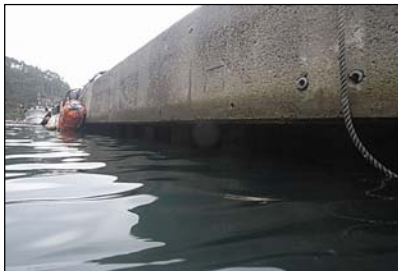
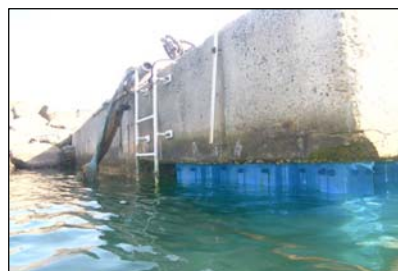
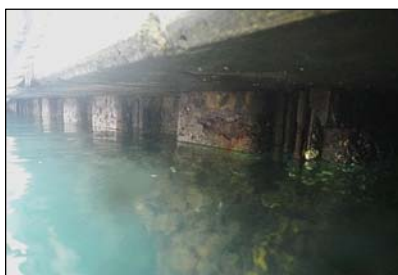
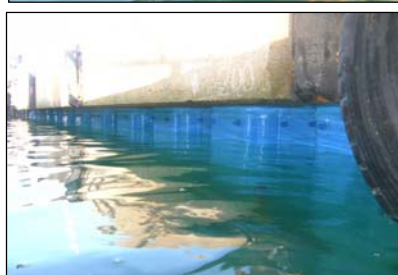
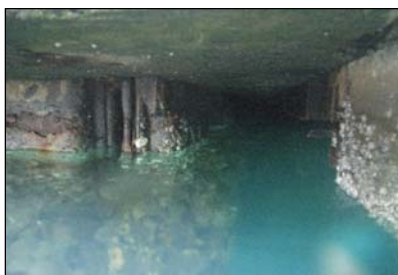
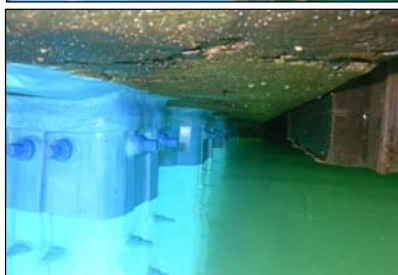
鋼矢板に全体的に発錆が確認された。現状は残存肉厚は不足しておらず、各スパンの評価となっているが、腐食の進行を今後も放置した場合には、施設機能の低下が懸念される。漁業活動に重要な施設であることから、肉厚が不足する前に腐食の進行を抑制する対策を検討する。

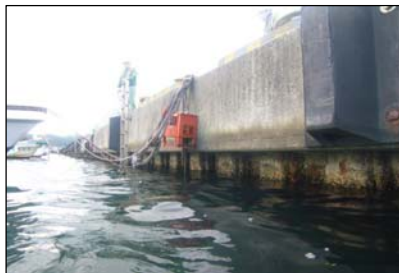
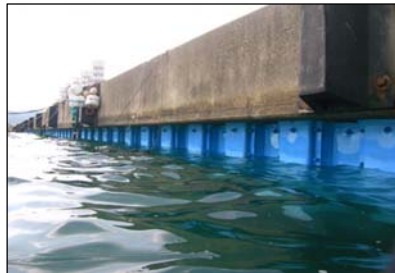
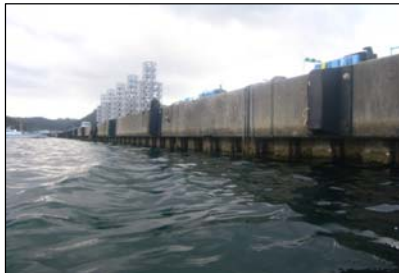
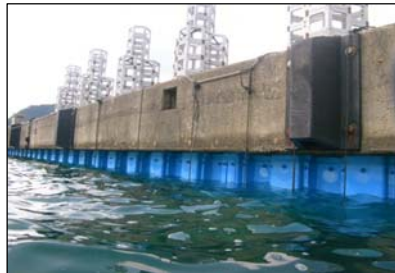
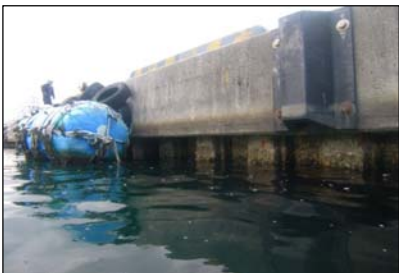
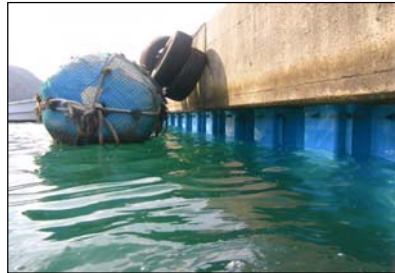
鋼矢板が全体的に発錆しており、詳細調査の結果、最短13年で残存腐食代がなくなる計算となった。腐食の進行を放置した場合、施設の機能が低下する恐れがあり、対策を必要とする。

工法名 ペトログラムライニング+電気防食

アルミニウム合金陽極
