## 第4章

係留施設（棧橋、浮棧橋、船揚場）

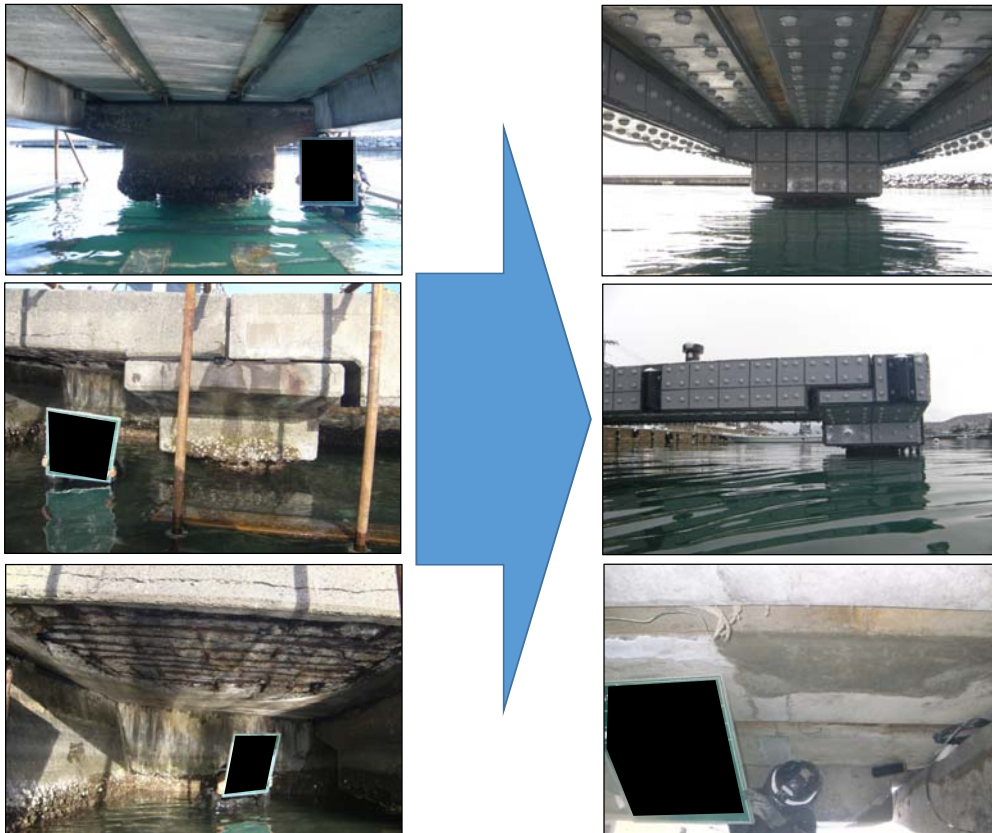
写真(補修前・補修後)

- ・圧縮強度試験：異常なし。・中性深さ：中性化に起因する影響はない。
- ・塩化イオン濃度：一部において鉄筋位置での腐食限界基準値(1.2kg/m<sup>3</sup>)を超え「塩害」を確認。

機能保全計画の比較工法	
対策方針	コンクリートの補修、塩化物イオンの除去・浸透抑制
適用範囲	<input checked="" type="checkbox"/> 水上 <input type="checkbox"/> 水中
シナリオ設定工法	
上部工において腐食発生限界値を超える箇所が既にあるが、10年後には全体が限界値を超えると予測される。また、ひび割れとひび割れからの錆汁が多数発生しており、内部の鉄筋に腐食の恐れがある。よって早急な対策が必要と判断した。

選定工法	
工法名	断面修復+電気防食

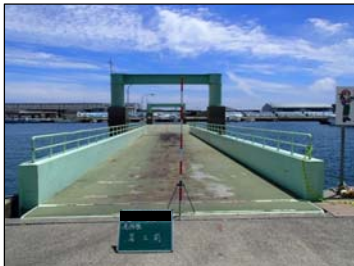
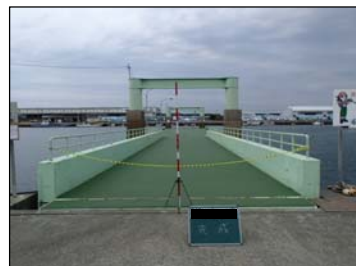
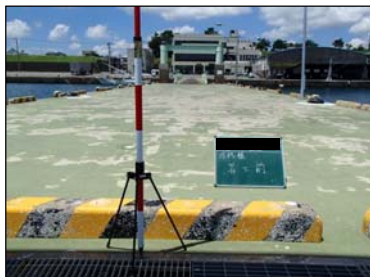
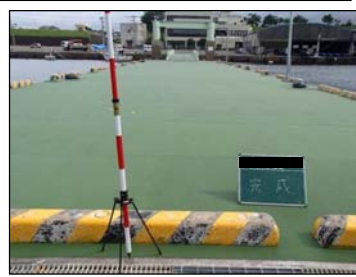
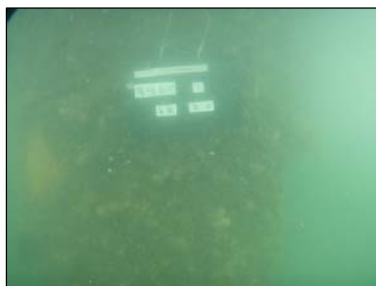
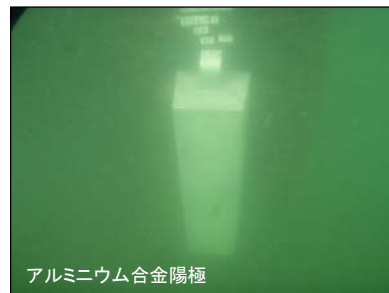
写真(補修前・補修後)

- ・潜水目視調査: 連絡橋裏側の鋼材露出、杭の孔食。
- ・係留杭 (鋼管杭) の肉厚調査: 腐食速度は標準的な腐食速度以下だが、部分的に孔食が見られる。

エプロンで防滑材の剥離、係留杭で腐食と孔食、連絡橋で全体的な発錆が確認された。係留ローラーに大きな変状はないが、耐用年数が近い。よって、以上の部材への対策が必要と判断した。

工法名 電気防食+防滑材補修+舗装塗替(連絡橋)+ローラー取替

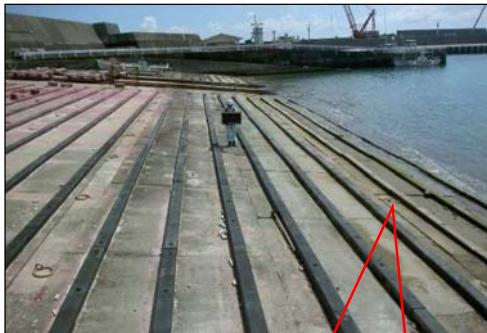
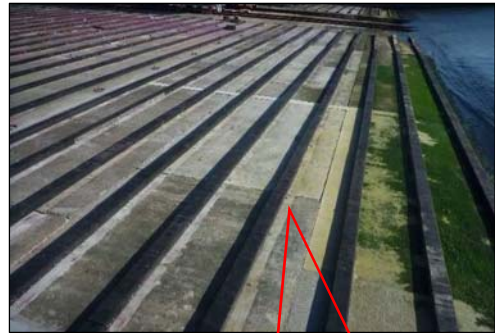
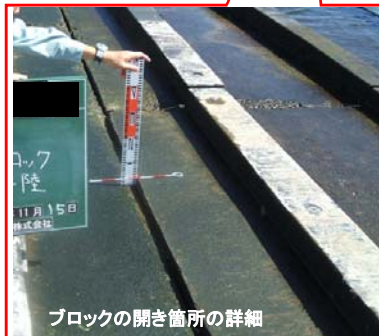
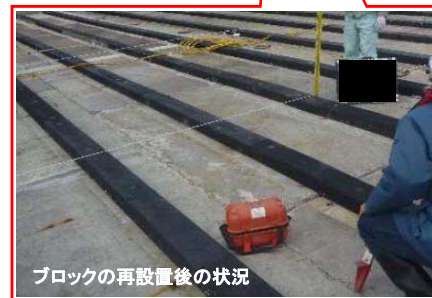
写真(補修前・補修後)

無  有 ・水中目視: 4~6cmの不陸。

施設の内、波浪の影響を常に受けている水際部では張りブロックに開き(最大6cm)が確認され、船揚げ作業に支障が生じる恐れがある。早急な対策が必要と判断した。

工法名 張りブロック据え直し
