## 第 2 章

### 外郭施設（護岸、突堤等）

十三漁港		施設名		16 取付護岸		構造形式		コンクリート単塊式		スパン毎の老朽化度の評価							健全度の評価	
調査位置	調査項目	調査方法	変状	老朽化度	確認される変状の程度	No.1	No.2	No.3	No.4	No.5	No.6	No.7						
上部工	コンクリートの劣化、損傷	目視	ひび割れ、剥離、損傷 鉄筋露出 劣化の系統など	a	係船岸の性能を損なうような損傷がある。	d	b	b	b	b	b	b	b	b	b	b	A	
				b	幅3mm以上のひび割れがある。広範囲に亘り鉄筋が露出している。													
				c	幅3mm未満のひび割れがある。局所的に鉄筋が露出している。													
				d	変状なし。													
本体内工 (側壁、スリット部)	コンクリートの劣化、損傷 (RCの場合)	目視	ひび割れ、剥離、損傷 鉄筋露出 劣化の系統など	a	中継材等が流出するような穴開き、ひび割れ、欠損がある。	d	b	d	d	d	d	d	c	c	c	C		
				b	複数方向に幅3mm程度のひび割れがある。広範囲に亘り鉄筋が露出している。													
				c	一方向に幅3mm程度のひび割れがある。局所的に鉄筋が露出している。													
				d	変状なし。													
	コンクリートの劣化、損傷 (無筋の場合)	目視	ひび割れ、剥離損傷、欠損 劣化の系統など	a	性能に影響を及ぼす程度の欠損がある。	d	b	d	d	d	d	d	c	c	c	C		
				b	幅1cm以上のひび割れがある。小規模な欠損がある。													
				c	幅1cm未満のひび割れがある。													
				d	変状なし。

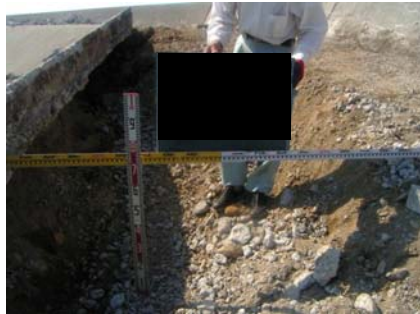
コンクリート取壊し後の空洞化箇所確認

**【対策工事説明】**  
 既設コンクリートを取壊した後に空洞化の見られた盛土を修復する。その後、被覆コンクリートを新規に打設し、施設機能を回復する。

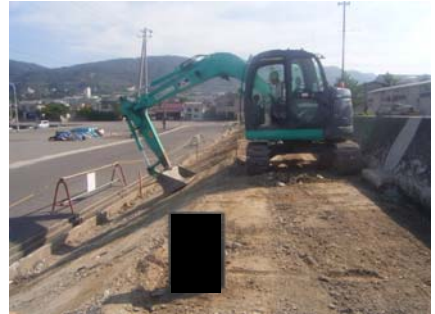
盛土補修状況
