中層浮魚礁の流出抑制及び流出 影響軽減の手引き

平成31年3月

水産庁 増殖推進部 研究指導課
漁港漁場整備部 整備課

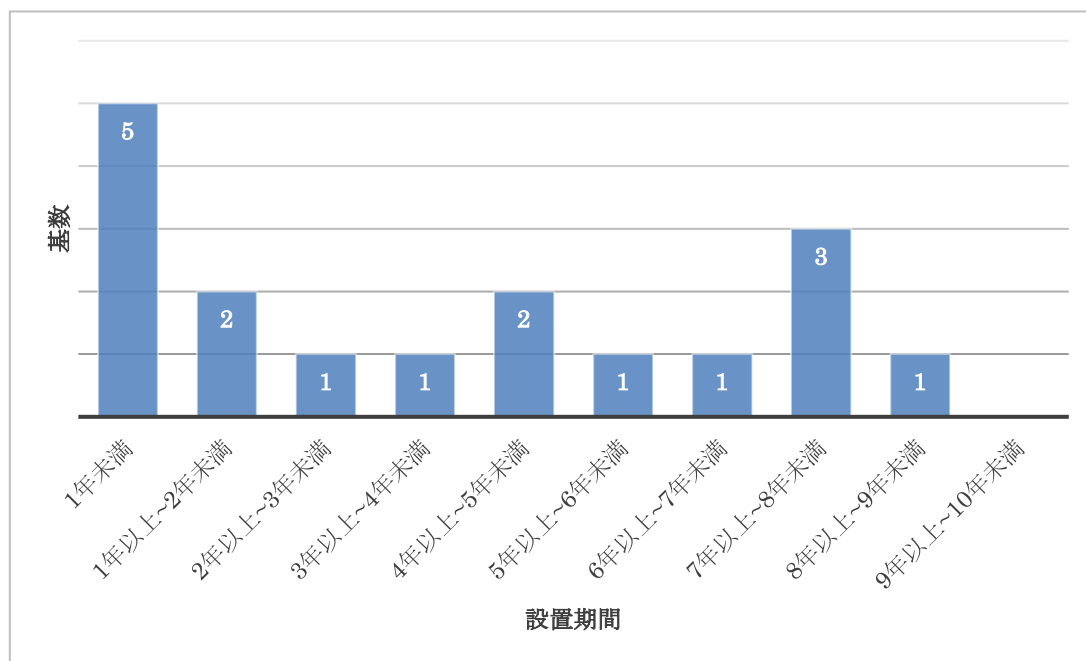
図 2-3 設置後流出までの期間

流出した 17 基について、流出が発生するまでの期間を図 2-3 に示す。設置後 1 年以内の中層浮魚礁の流出が 5 基と最も多く、そのうち 3 基は設置後 1 ヶ月以内の流出である。

設置後間もない時期の流出は、角のある物体や鋭利なものによる切断が直接的な原因で、係留索の経年劣化の影響は低いと考えられる。

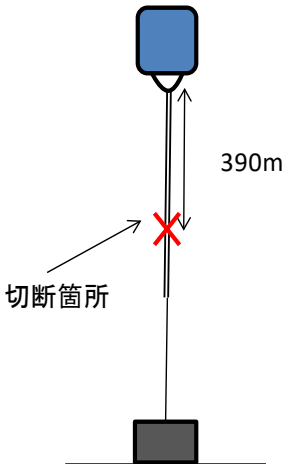
事例NO.	C		設置日	平成20年3月
設置水深	172m		流出日	平成20年3月
切断水深	169m		回収日	平成20年3月
係留索仕様	副係留索	ワイヤ外装ポリエステルDB φ34mm		
	上部主係留索	ワイヤ外装ポリアラレート φ38mm		
	下部主係留索	ポリエステル8打ち φ65mm		
切断状況	切断したヤーンの長さが揃っている。			
切断原因	シンカーか何かで引っ張られ、横方向に強い力を受け、浮魚礁全体が移動し、更にシンカーが転倒し、シンカー角部が下部主係留索と接触したことにより切断した。			
切断部		切断部拡大

警報装置	方式	タイプ⑤ GPS・オーブコム		
	通信	×	流出時の通信はできていない。原因は不明であった。	
	機構	×	設置後間もない流出事故であったことから付着物防止カバーを外す機構が作動しなかった(本機構はタイマープログラムにより制御されている)。	
	水密	○	浸水は認められなかった。	
切断箇所模式図

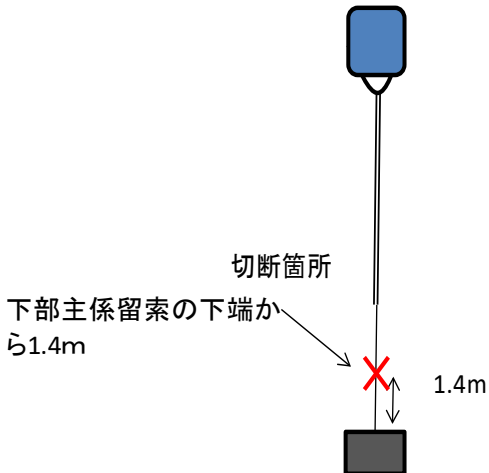
事例NO.	D		設置日	平成20年3月
設置水深	172m		流出日	平成20年3月
切断水深	87m		回収日	平成20年3月
係留索仕様	副係留索	ワイヤ外装ポリエステルDB φ34mm		
	上部主係留索	ワイヤ外装ポリアラートφ38mm		
	下部主係留索	ポリエステル8打ちφ65mm		
切断状況	切断部の被覆部及び芯繊維の切り口が直線状であった。			
切断原因	角のある物体によりせん断部が加圧を受けたことから切断となった。切断部に鉄イオンの反応が認められた。			
切断部		切断部拡大

警報装置	方式	タイプ⑤ GPS・オーブコム		
	通信	△	陸上側の監視パソコンの電源が落ちていた。電源を入れて通信を確認。オーブコム衛生の送信出力が落ちていた。	
	機構	△	設置後間もない流出事故であったことから付着物防止カバーを外す機構が作動しなかった(本機構はタイマープログラムにより制御されている)。	
	水密	○	浸水は認められなかった。	
切断箇所模式図

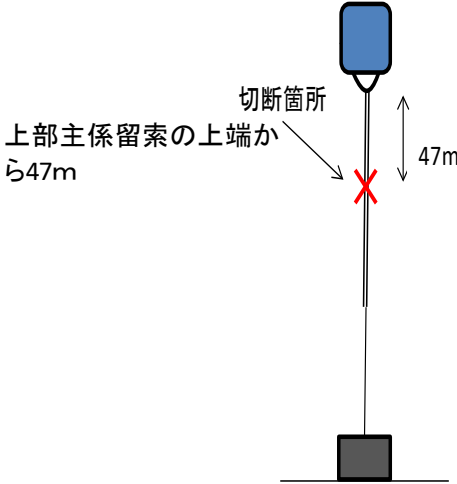
事例NO.	E		設置日	平成20年3月
設置水深	178m		流出日	平成20年3月
切断水深	163m		回収日	平成20年3月
係留索仕様	副係留索	ワイヤ外装ホ [®] ポリエステルDB Φ34mm		
	上部主係留索	ワイヤ外装ホ [®] アールト Φ38mm		
	下部主係留索	ポリエステル8打ち Φ65mm		
切断状況	切断部及び上部主係留索の被覆にズレおよび蛇腹状の皺が認められた。			
切断原因	上部主係留索の末端部に引っかかった状態で横方向に引っ張られ、浮魚礁全体が移動し、その際に被覆のズレが生じ、接点で屈曲、加圧を受け切断した。			
切断部		切断部拡大

警報装置	方式	タイプ⑤ GPS・オーブコム		
	通信	△	陸上側の監視パソコンの電源が落ちていた。電源を入れて通信を確認。オーブコム衛生の送信出力が落ちていた。	
	機構	△	設置後間もない流出事故であったことから付着物防止カバーを外す機構が作動しなかった(本機構はタイマープログラムにより制御されている)。	
	水密	○	浸水は認められなかった。	
切断箇所模式図

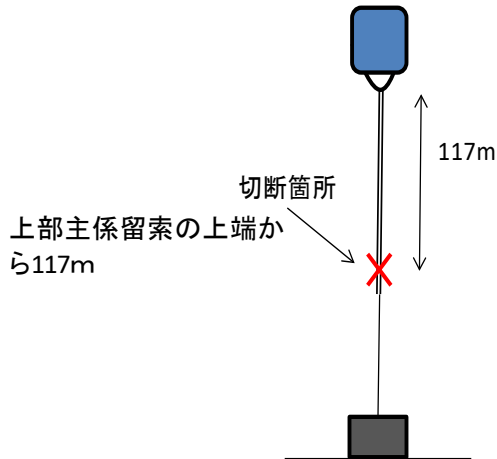
事例NO.	F		設置日	平成20年3月
設置水深	89m		流出日	平成20年12月
切断水深	57m		回収日	平成20年12月
係留索仕様	副係留索	ワイヤー外装ポリエステルφ35mm		
	上部主係留索	ワイヤー外装ポリアリレートφ30mm		
	下部主係留索	—		
切断状況	複雑な切断面であった。 ワイヤー外装部分がズタズタに切れている状態であった。			
切断原因	横向きに何らかの強い力が加わり切断したと思われる。			
切断部		切断部拡大

警報装置	方式	タイプ⑤ GPS・オーブコム		
	通信	×	機器には故障等は認められなかったが、圧力スイッチ不動作により通信せず	
	機構	×	圧力スイッチが付着物でおおわれ作動しなかった。そのためすべての機構が働かなかった。	
	水密	○	浸水は認められなかった。	
切断箇所模式図

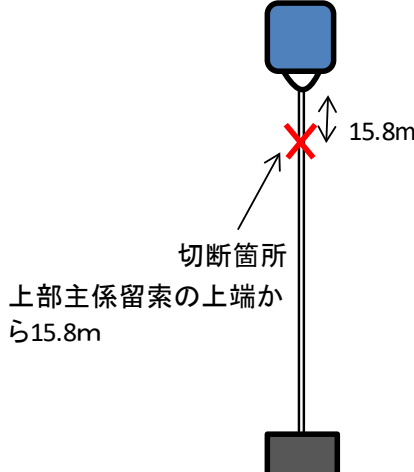
事例NO.	G		設置日	平成20年3月
設置水深	96m		流出日	平成21年4月
切断水深	43m		回収日	平成21年4月
係留索仕様	副係留索		ワイヤー外装ポリエステル ϕ 35mm	
	上部主係留索		ワイヤー外装ポリアリレート ϕ 30mm	
	下部主係留索		—	
切断状況	ひきちぎれたような切断面であった。			
切断原因	切断部分に何かが巻きついて捻られながら切断に至ったとおもわれた。何が巻きついたのか特定はできていない。			
切断部		切断部拡大

警報装置	方式	タイプ⑤ GPS・オーブコム		
	通信	×	機器には故障等は認められなかったが、圧力スイッチ不動作により通信せず	
	機構	×	圧力スイッチが付着物でおおわれ作動しなかった。そのためすべての機構が働かなかった。	
	水密	○	浸水は認められなかった。	
切断箇所模式図

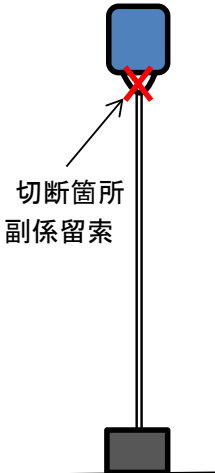
事例NO.	J		設置日	平成18年3月
設置水深	798m		流出日	平成22年8月
切断水深	409m		回収日	平成22年8月
係留索仕様	副係留索		ワイヤ外装ポリエステルφ32mm	
	上部主係留索		ワイヤ外装ポリアリレートφ32mm	
	下部主係留索		ポリエステル8打ちφ36mm	
切断状況	切断面が揃っていた。			
切断原因	切断面は鋭利なものによるせん断に酷似していた。 繊維間融着は認められなかった。			
切断部			切断部拡大

警報装置	方式	タイプ① 短波無線		
	通信	×	海水浸水により内部機器が腐食したことから通信は確立していない。	
	機構	×	組立ボルトの電食により、部材に隙間腐食が発生した。	
	水密	×	隙間腐食により内部へ浸水していた。	
切断箇所模式図

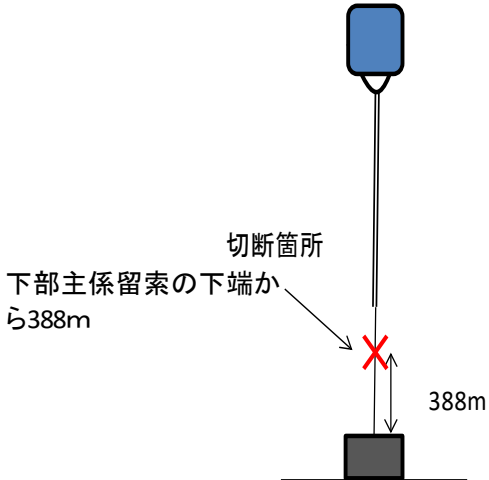
事例NO.	K		設置日	平成15年2月
設置水深	1264-1287m		流出日	平成22年9月
切断水深	549m		回収日	平成22年9月
係留索仕様	副係留索	ワイヤ外装ポリエステルφ35mm		
	上部主係留索	ワイヤ外装ポリアリレートφ30mm		
	下部主係留索	ポリエステル8打ちφ40mm		
切断状況	係留索の断面の約半分が揃っている。			
切断原因	係留索の断面の約半分が鋭利なもので切断された形跡が認められる。			
切断部		切断部拡大

警報装置	方式	タイプ① 短波無線		
	通信	×	海水浸水により内部機器が腐食したことから通信は確立していない。	
	機構	×	組立ボルトの電食により、組立部材に隙間腐食が発生した。	
	水密	×	隙間腐食によりできた隙間から内部に海水が浸水していた。	
切断箇所模式図

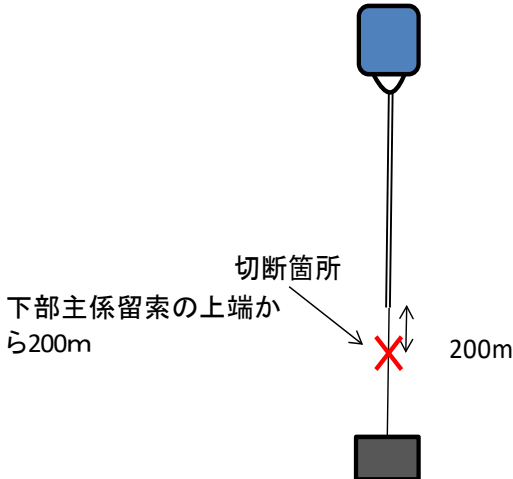
<p>切断箇所 下部主係留索の上端から200m</p> <p>200m</p>

事例NO.	L		設置日	平成15年6月
設置水深	1327m		流出日	平成22年11月
切断水深	108m		回収日	平成22年11月
係留索仕様	副係留索		ワイヤ外装ポリエステルφ35mm	
	上部主係留索		ワイヤ外装ポリアリレートφ30mm	
	下部主係留索		ポリエステル8打ちφ40mm	
切断状況	切断面が揃っている。			
切断原因	切断面は鋭利なものによるせん断に酷似。 繊維間融着無し。			
切断部			切断部拡大

警報装置	方式	タイプ② GPS・オーブコム		
	通信	×	通信の確立は無かった。	
	機構	-	原因調査未実施のため不明	
	水密	-	原因調査未実施のため不明	
切断箇所模式図

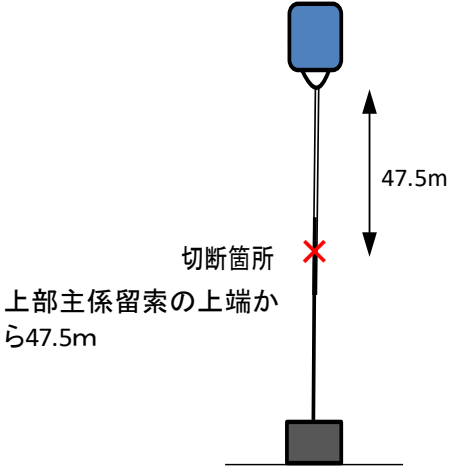
<p>切断箇所 上部主係留索の上端から47.5m</p>

事例NO.	P		設置日	平成25年3月
設置水深	200m		流出日	不明
切断水深	不明		回収日	平成28年5月
係留索仕様	副係留索		ワイヤー外装ホ [®] リエステル φ37mm	
	上部主係留索		ワイヤー外装ホ [®] リアルート φ36mm	
	下部主係留索		ホ [®] リエステル8打 φ50mm	
切断状況	不明			
切断原因	何らかの物体と接触し、浮体下部が欠損し上部のみ流出した。又は係留索の切断により流出し、漂流中何らかの物体との接触によって浮体上部のみとなり漂着した。			
切断部		切断部拡大

警報装置	方式	タイプ⑥ GPS・オーブコム		
	通信	×	海水浸水により内部機器が腐食したことから通信は確立していない。	
	機構	×	原因不明であるが流出する以前に付着物防止カバーが離脱していたと推測された。	
	水密	×	付着物防止カバーのガス噴出孔から海水が浸水していた。	
切断箇所模式図				
—
