浮魚礁の維持管理ガイドライン

令和3年8月

水産庁漁港漁場整備部整備課

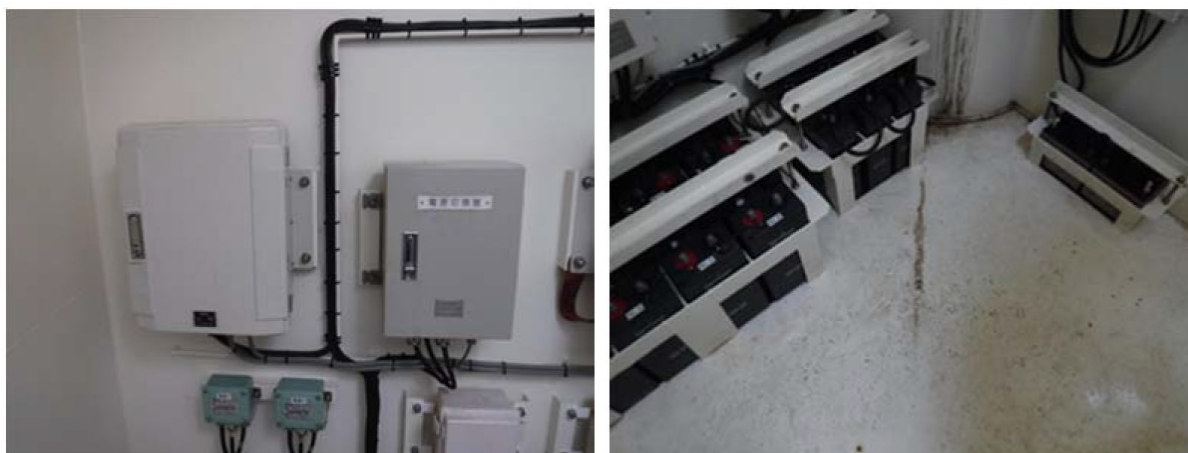
図- 3.12 室内機器の点検

室内機器の浸水状況および機器類に損傷等がないかを、目視で点検する。なお、室内に入る場合は、酸素事故防止のため、換気ダクトとマンホールを開けて十分に換気を行ったうえで、酸素濃度計で酸素濃度が18%以上（「酸素欠乏症等防止規則」第二章の規定による）であることを確認して室内に入る。点検の結果、浸水が見られた場合は浮魚礁メーカーを通して、機器類メーカーに修理を依頼する。

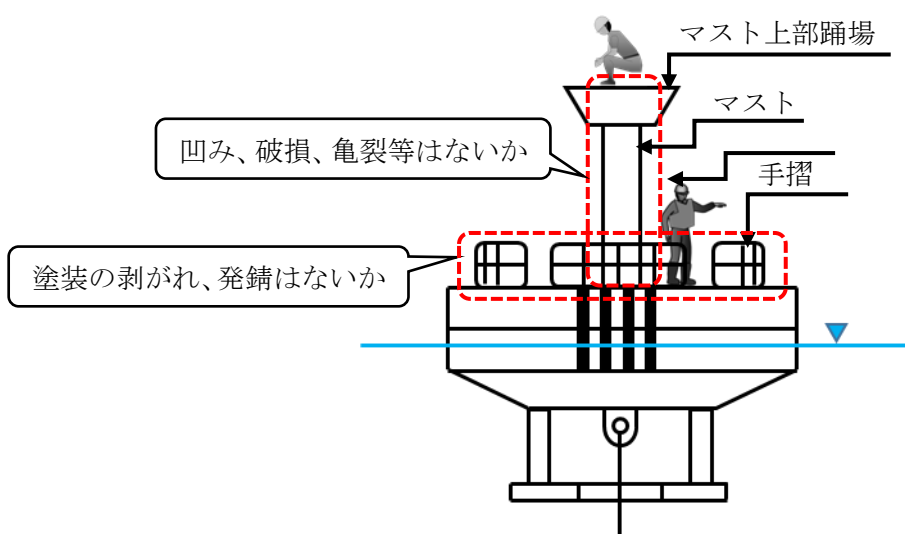
図- 3.14 手摺・マスト・マスト上部踊場の目視点検箇所

礁体上で、目視により手摺やマスト、マスト上部踊場の凹み、破損、亀裂等の状況確認、および塗装の剥がれや、発錆の有無を確認する。また、マスト上部に設置されているアンテナ(衛星通信用や無線用)や観測機器のケーブルを束ねている結束バンドの変状を目視点検する。点検の結果、損傷の程度によって修理の可否を浮魚礁メーカーと協議する。結束バンドは、劣化が進んでいるようであれば、新しい結束バンドに取り替える。

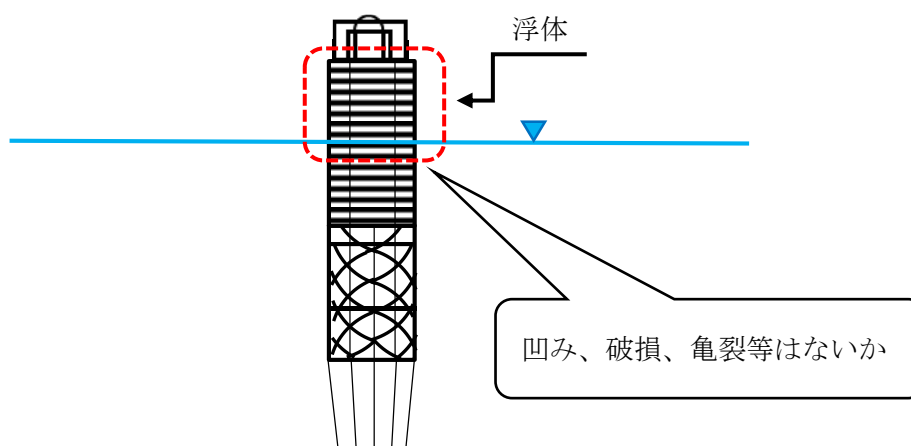
図- 4.2 浮体の目視点検箇所

目視、またはカメラで撮影した画像・映像により、浮体の凹み、破損、亀裂等の状況を確認する。また、付着生物量の状況についても、写真を撮影し記録を残す。側面部の点検手法として、浮体上からカメラを降ろして観察する方法や船上からの観察、UAV(ドローン)による空撮などが有効である。

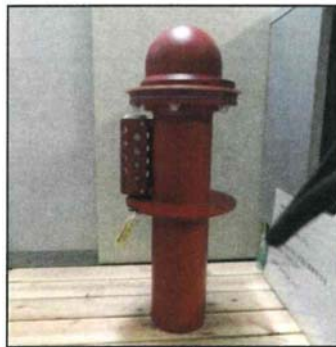
図-参 1 流出警報発信装置の例（文献 1, p. 8）

供用期間中に流出警報発信装置の健全性が損なわれる理由として、「キャップ部と外筐の接地面に生じた隙間から機器内部に海水が浸水し、浸水した海水によって内部機器が破損・腐食」することと、「電子基板に使用されている電子部品の不良」が挙げられている。（文献 1, p.10）

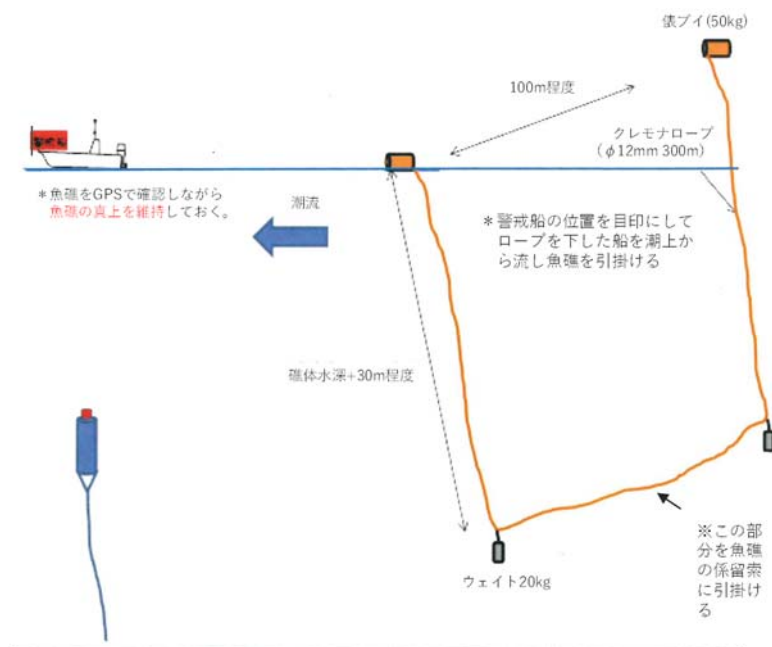
図-参3 流出警報発信機の点検（探索用ロープを魚礁に引掛ける工程）

係留ロープを使って礁体を固定し、潜水士が礁体位置まで潜水して流出警報発信装置の取り外し、引き上げを行う。
