水産基盤施設の維持管理点検マニュアル

参考資料

A. 定期点検間隔の評価検討資料

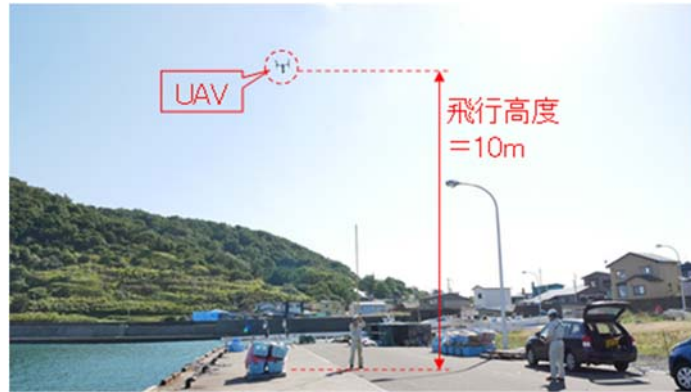
UAV (名称: DJI Inspire1 V2.0)

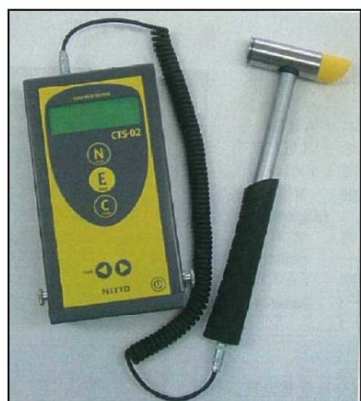
- ・コンクリートの圧縮強度は、構造体の耐久性に関する指標として重要である。
- ・ハンマーでコンクリートを打撃したときのハンマーがコンクリート表面を押している時間と、コンクリートの弾性変形によりハンマーが押し戻される時間の打撃応答波形から機械インピーダンス値を算出する方法である。この値を測定・解析することで、コンクリートの圧縮強度の推定、コンクリート構造物における表面の劣化度合いおよび表面近傍の浮き・剥離を測定するものである。

インパルスハンマーと
測定装置の例（例：CTS）

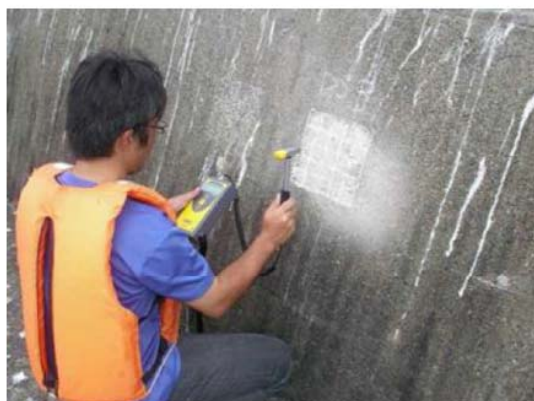
測定状況

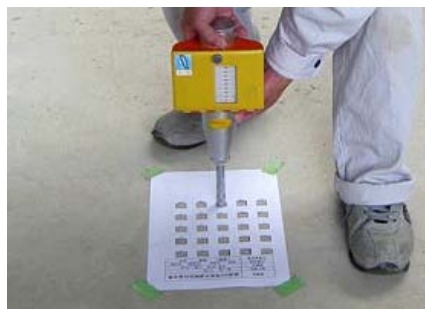
コンクリート表面をリバウンドハンマーによって打撃し、その反発度から圧縮強度を推定する方法を反発度法という。反発度法はコア採取に比べると構造物を破壊することなく簡易に測定ができるため

シュミットハンマ

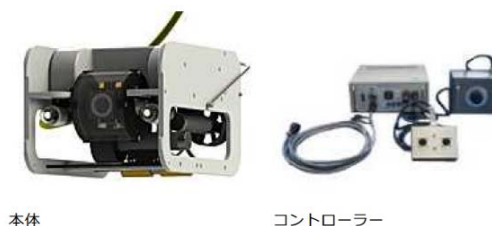
- ・水深 50m の静水域仕様から水深 2,000m 仕様まで幅広い機種がある。ハイビジョンカメラ、LED 照明、深度センサーや距離センサーなどの装備品を軽量フレーム構造に納め、三軸スラスターを搭載しスムーズな動作が可能である。
- ・港湾調査で実績のある水深 100m 対応の ROV の仕様を右図に示す。

使用水深	50m
外形寸法	W280×H310×L380mm
重量	空中約15kg
カメラ	デジレト機構
スラスター	水平2基・垂直1基、横1基
ランプ	高輝度LED ランプ2灯
オプション	水中計測システム(ラインレーザ式) 気中天井カメラユニット 落下物回収スクレーパー

ROV（水深 50m 仕様）

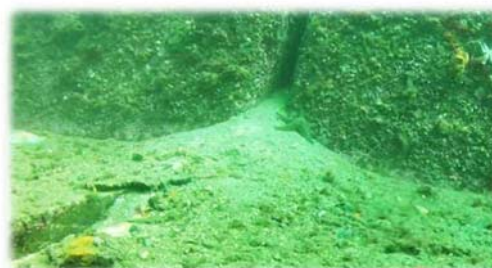
港湾構造物の前肢端部の状態

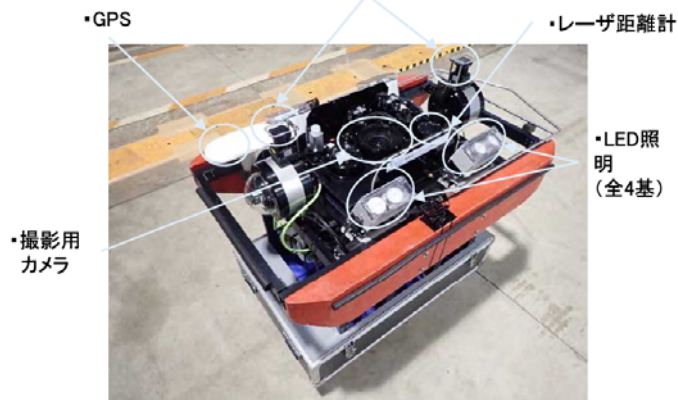
寸法：L1210×W800×H925(突起部を除く)
重量：約100kg

ROV の外観

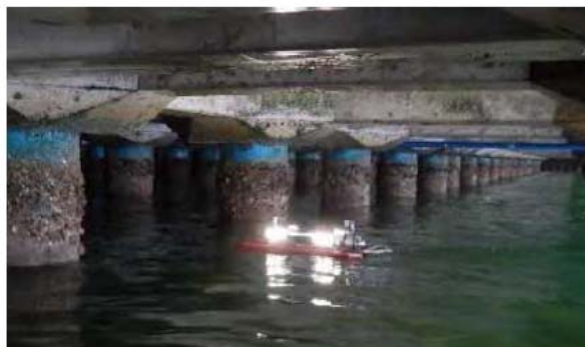
ROV による撮影状況

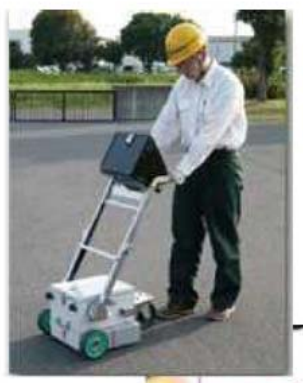
- ・電波を地面や構造物に輻射面を向けて発射し、内部からの反射波を計測（周波数ごとの時間、強度、波形）することで、埋設物の検知や内部構造物を計測する手法である。
- ・レーダー装置を移動させながら計測することで、送受信アンテナと目標物との相対距離が変わるので、レーダー波形に目標物の形状を捉えることができる。
- ・地中レーダー機器としては、カートタイプ、ハンディタイプ、車載・牽引タイプがあり、漁港施設のエプロン下の空洞調査ではカートタイプが、鉄筋探査用としてはハンディタイプが使用される。

地中レーダー機器（カートタイプ）

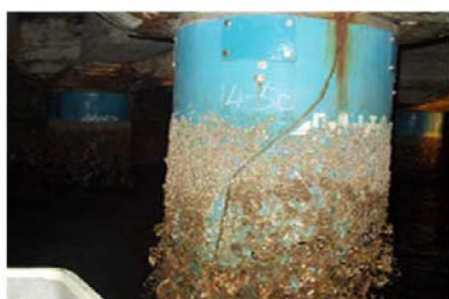
被覆工の外観

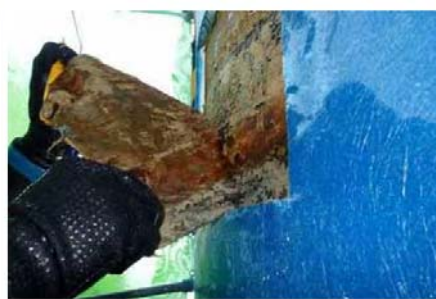
被覆工の除去

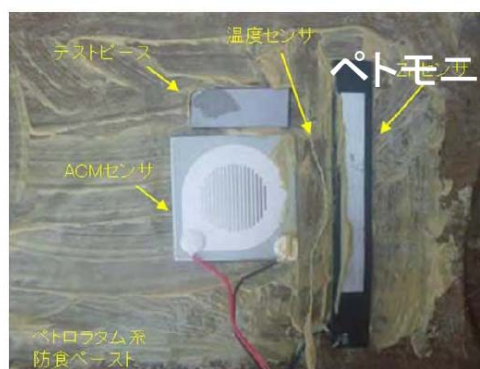
センサー「ペトモニ」

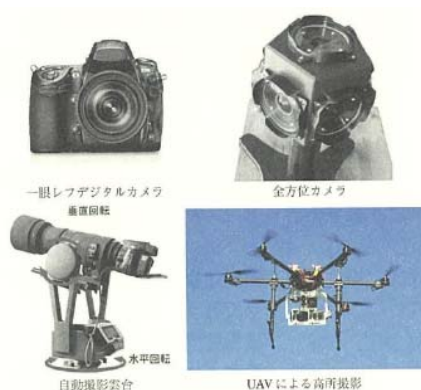
撮影機材	デジタルカメラ	—
撮影装置	全方位カメラ	移動しながらの撮影からパノラマ展開画像が生成できる。
	自動撮影雲台	設定した撮影範囲内を所定のラップ率で連続的に撮影し、膨大な画像は専用ソフトにより1枚に合成できる。
	UAV	デジタルカメラを搭載して上空から撮影する。
画像処理および資料制作機材	PCおよびソフトウェア	コンクリート表面画像からひび割れ等を認識する画像診断支援ソフトやCADソフトを使用することにより、変状図作成の効率化が図れる。

撮影条件の違いによる撮影装置

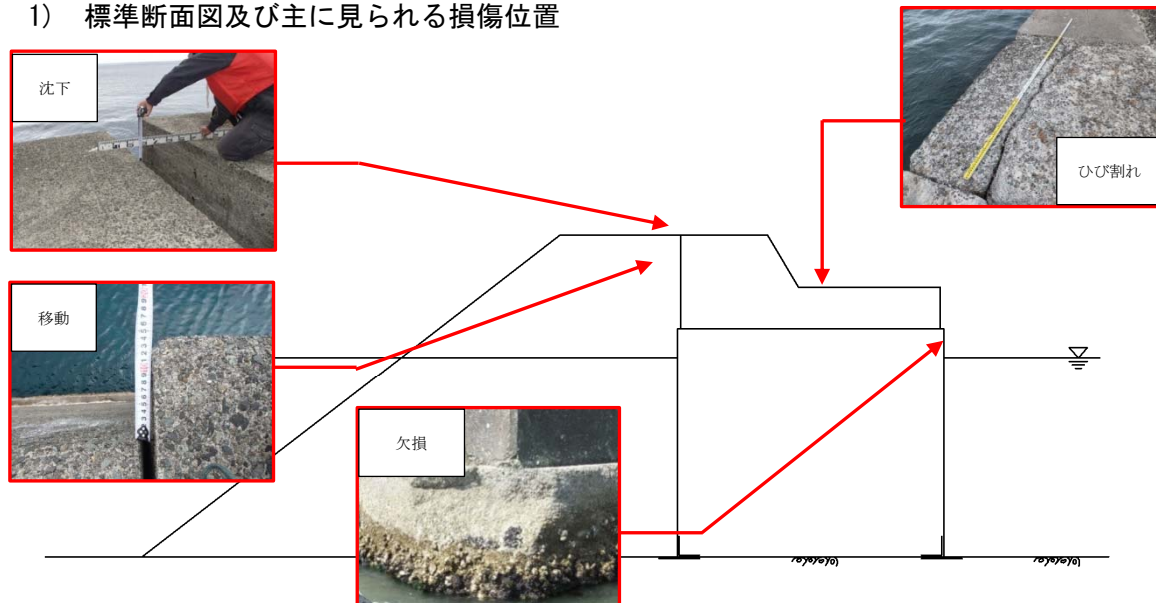
図-参 1-2.1 重力式防波堤標準断面図

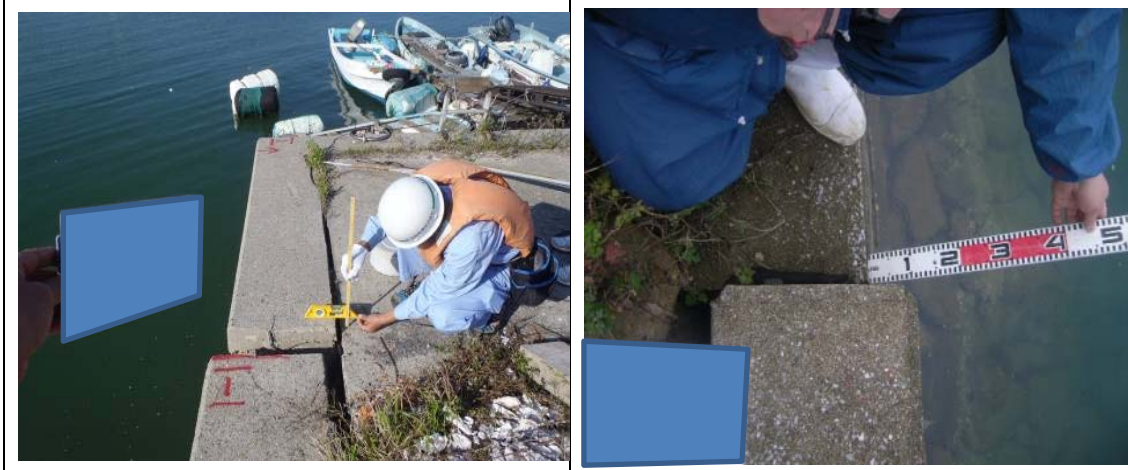
調査項目	移動	調査項目	移動
変状	移動量	変状	移動量
老朽化度	b : 法線の変状が見られる	老朽化度	b : 隣接するスパンとの間に 10cm~20cm 程度のずれがある

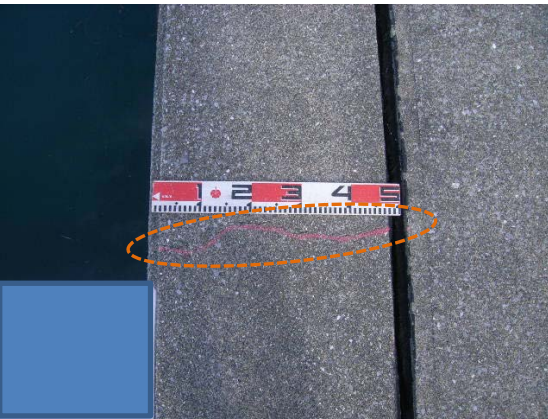
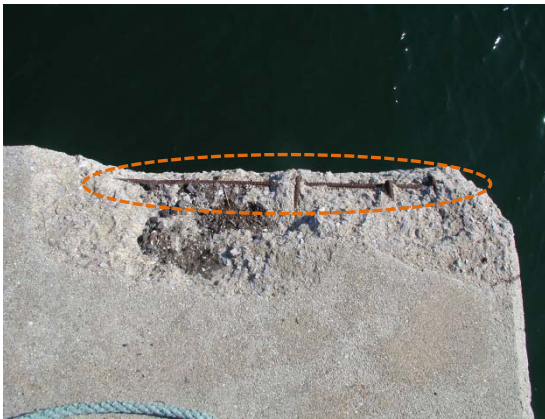
調査項目	コンクリートの劣化、損傷(無筋)	調査項目	コンクリートの劣化、損傷(無筋)
変状	ひび割れ、損傷、劣化の兆候など	変状	ひび割れ、損傷、劣化の兆候など
老朽化度	a: 貫通ひび割れから土砂が流出している	老朽化度	b: 部材表面に対して面積比で10%未満の欠損がある

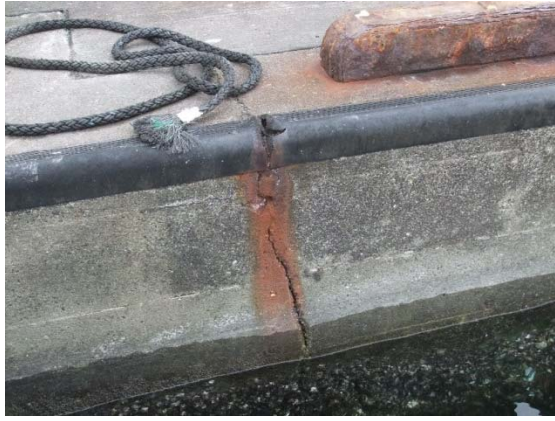
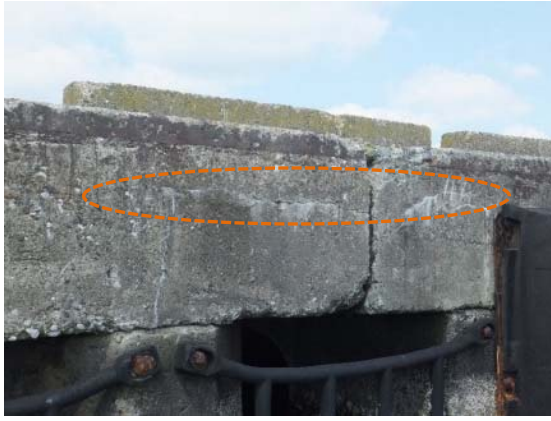
調査項目	コンクリートの劣化、損傷	調査項目	コンクリートの劣化、損傷
変状	ひび割れ、剥離、損傷、鉄筋露出、劣化の兆候など	変状	ひび割れ、剥離、損傷、鉄筋露出、劣化の兆候など
老朽化度	c : 幅 3mm 未満のひび割れがある	老朽化度	c : 幅 3mm 未満のひび割れがある

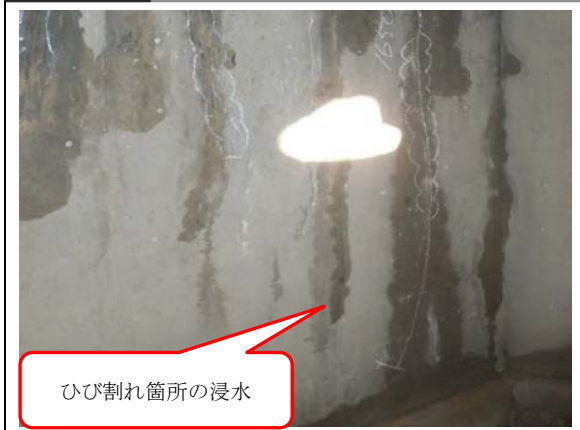
②浮体式係船岸【ポンツーン内部】における変状事例

調査項目	本体の亀裂、損傷
変状	浸水状況
老朽化度	a：ひび割れ、亀裂、損傷による浸水が見られる

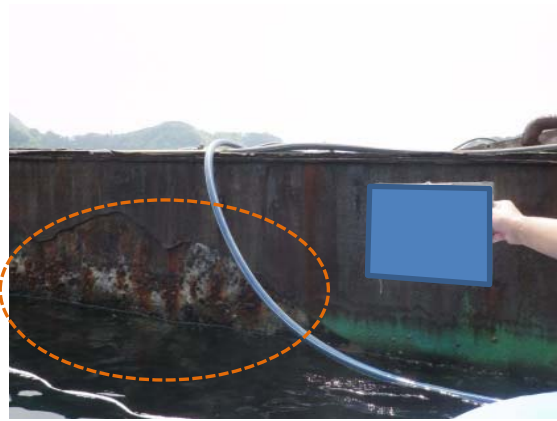
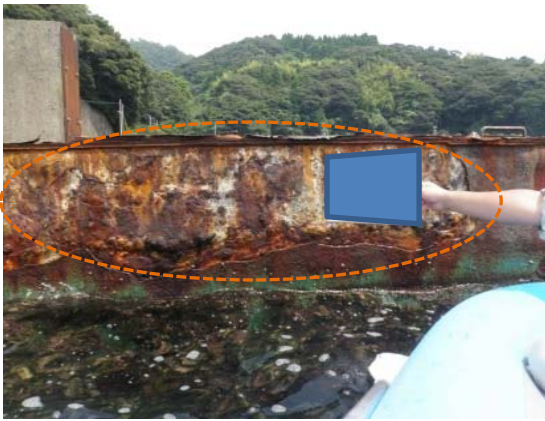
③浮体式係船岸【ポンツーン外部(鋼製、RC/PC製)】における変状事例

調査項目	鋼材の腐食、亀裂、損傷	調査項目	鋼材の腐食、亀裂、損傷
変状	穴あきの有無、鋼材の腐食、表面の傷の状況	変状	穴あきの有無、鋼材の腐食、表面の傷の状況
老朽化度	a：腐食による開孔や変形、その他の著しい損傷がある	老朽化度	a：腐食による開孔や変形、その他の著しい損傷がある

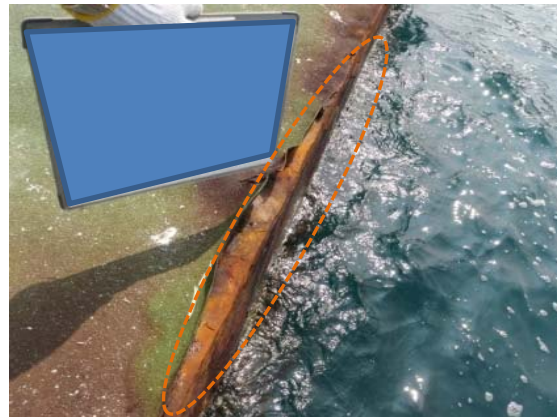
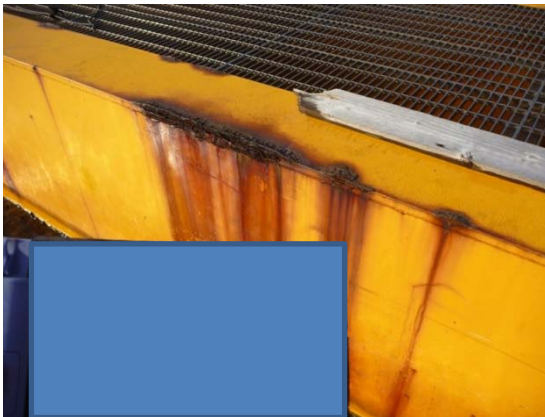
調査項目	鋼材の腐食、亀裂、損傷	調査項目	鋼材の腐食、亀裂、損傷
変状	穴あきの有無、鋼材の腐食、表面の傷の状況	変状	穴あきの有無、鋼材の腐食、表面の傷の状況
老朽化度	b：全体に発錆がある	老朽化度	c：部分的に発錆がある

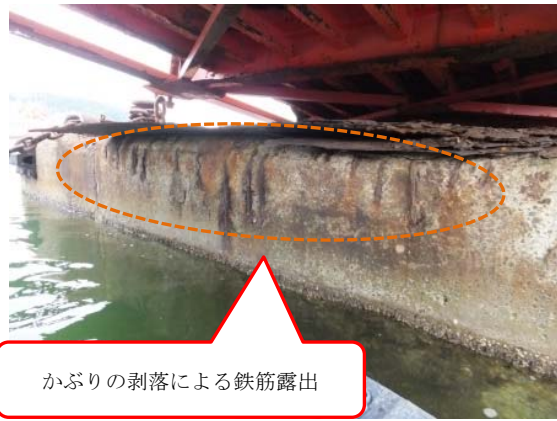
④浮体式係船岸【ポンツーン外部(鋼製、RC/PC製)】における変状事例

調査項目	コンクリートの劣化、損傷(RC)	調査項目	コンクリートの劣化、損傷(RC)
変状	ひび割れの発生方向、本数、長さ、幅、かぶりの剥離状況、錆汁の発生状況、鉄筋の腐食状況	変状	ひび割れの発生方向、本数、長さ、幅、かぶりの剥離状況、錆汁の発生状況、鉄筋の腐食状況
老朽化度	a：かぶりの剥離がある	老朽化度	a：錆汁が広範囲に発生している

<p>かぶりの剥落による鉄筋露出</p>

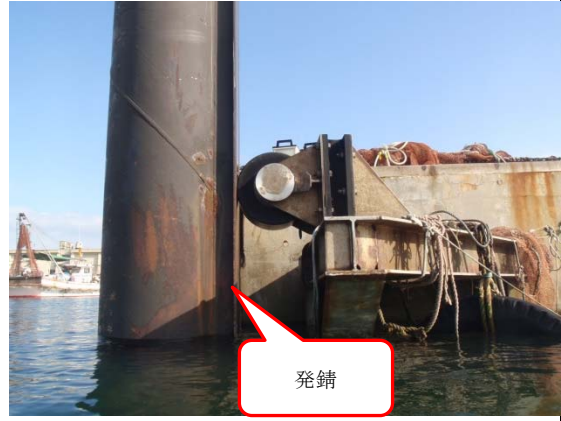
調査項目	摩耗、塗装、腐食	調査項目	摩耗、塗装、腐食
変状	係留杭の状態、係留チェーンの破断	変状	係留杭の状態、係留チェーンの破断
老朽化度	c：被覆材に軽微な損傷が見られる	老朽化度	c：被覆材に軽微な損傷が見られる

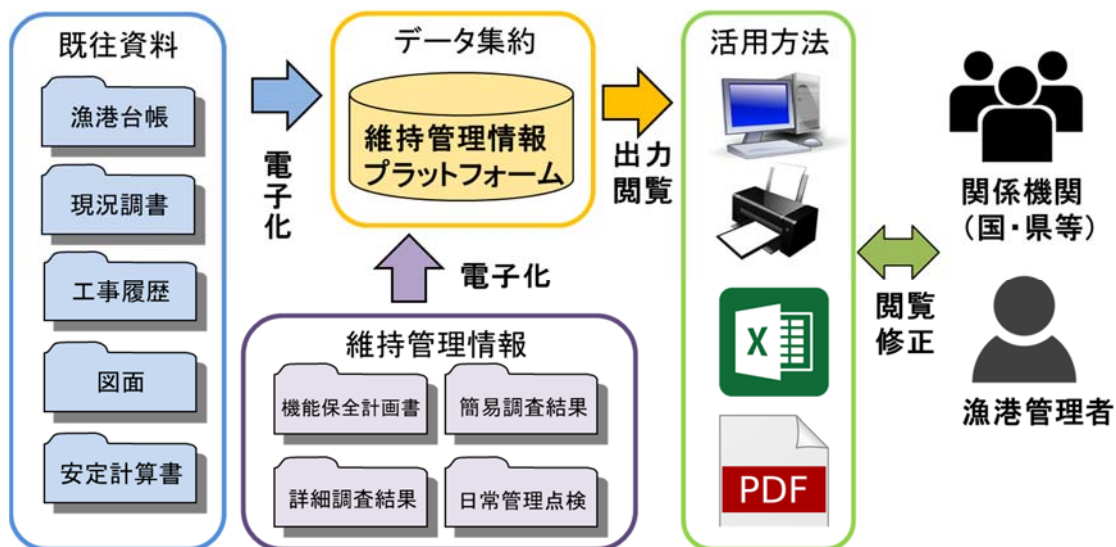
「漁港施設の維持管理情報プラットフォーム」の概念図

- 1) 対策コストにかかる分析機能
- 2) 老朽化予測機能
- 3) 登録情報の共有化機能

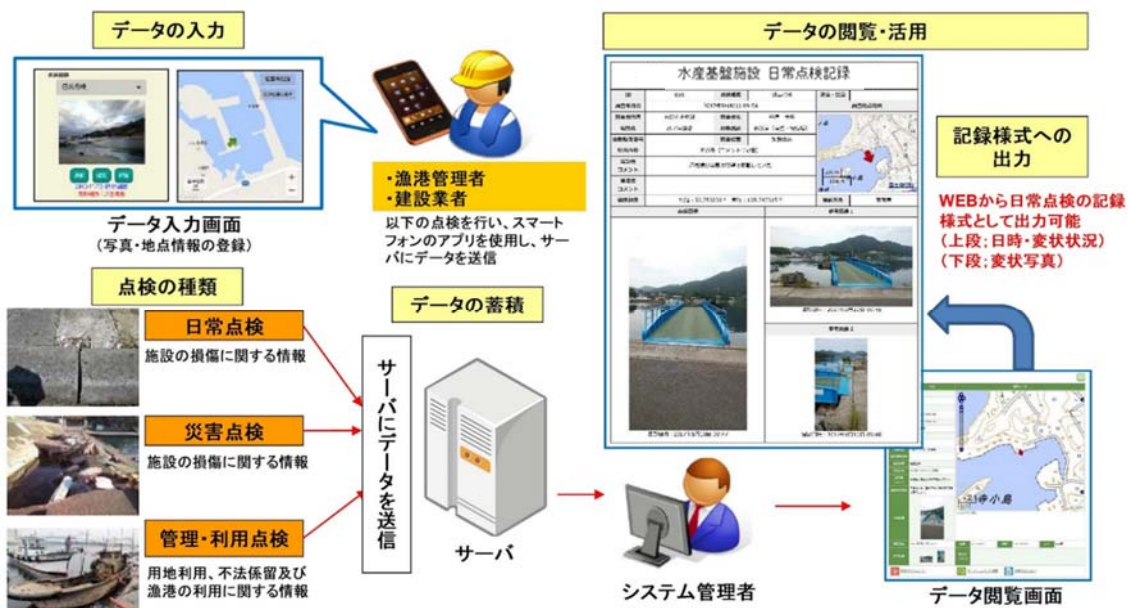
点検システムのイメージ

- ・漁港施設に関して、スマホを利用し、写真を中心とする施設の現況データを撮影、入力、伝達、蓄積したデータベースを作成して、そのデータを利用できるシステムである。システムの構成を次に示す。

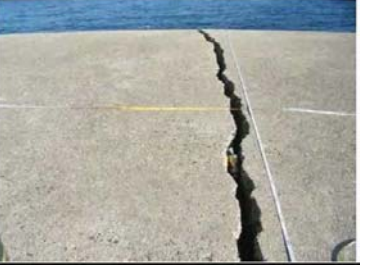
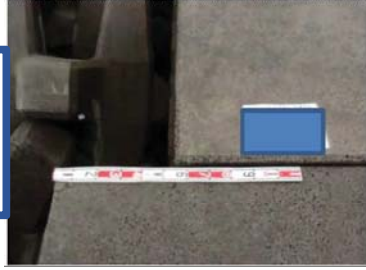
老朽化: (ひび割れ) 定期点検時b判定	写真NO.3	老朽化: (水平移動) 定期点検時b判定	写真NO.4
調査位置: 上部工 (スパンNO. 10)		調査位置: 施設全体 (スパンNO. 12)	
所見: 幅の広いひび割れがあるが、前回と大きな差異は認められない。		所見: 大きな水平移動があるが、前回と大きな差異は認められない。	
撮影年月日: 令和 〇年 〇月 〇日		撮影年月日: 令和 〇年 〇月 〇日
