## 第 2 章

### 外郭施設（護岸、突堤等）

十三漁港		施設名		16 取付護岸		構造形式		コンクリート単塊式		スパン毎の老朽化度の評価							健全度の評価	
調査位置	調査項目	調査方法	変状	老朽化度	確認される変状の程度	No.1	No.2	No.3	No.4	No.5	No.6	No.7						
上部工	コンクリートの劣化、損傷	目視	ひび割れ、剥離、損傷 鉄筋露出 劣化の系統など	a	係船岸の性能を損なうような損傷がある。	d	b	b	b	b	b	b	b	b	b	b	A	
				b	幅3mm以上のひび割れがある。広範囲に亘り鉄筋が露出している。													
				c	幅3mm未満のひび割れがある。局所的に鉄筋が露出している。													
				d	変状なし。													
本体内工 (側壁、スリット部)	コンクリートの劣化、損傷 (RCの場合)	目視	ひび割れ、剥離、損傷 鉄筋露出 劣化の系統など	a	中継材等が流出するような穴開き、ひび割れ、欠損がある。	d	b	d	d	d	d	d	c	c	c	C		
				b	複数方向に幅3mm程度のひび割れがある。広範囲に亘り鉄筋が露出している。													
				c	一方向に幅3mm程度のひび割れがある。局所的に鉄筋が露出している。													
				d	変状なし。													
	コンクリートの劣化、損傷 (無筋の場合)	目視	ひび割れ、剥離損傷、欠損 劣化の系統など	a	性能に影響を及ぼす程度の欠損がある。	d	b	d	d	d	d	d	c	c	c	C		
				b	幅1cm以上のひび割れがある。小規模な欠損がある。													
				c	幅1cm未満のひび割れがある。													
				d	変状なし。

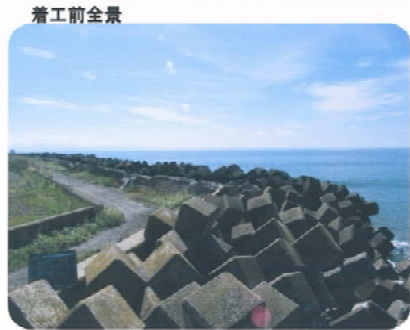
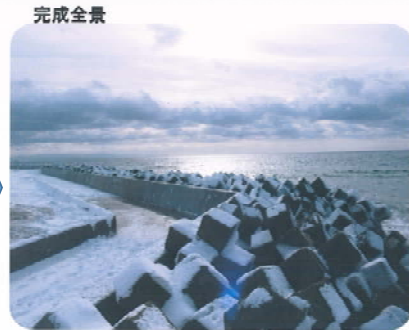
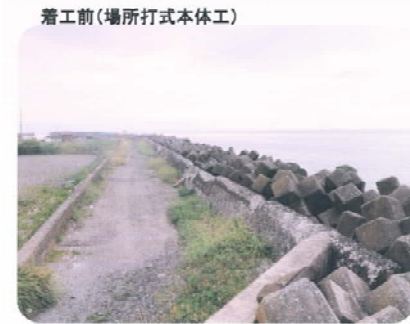
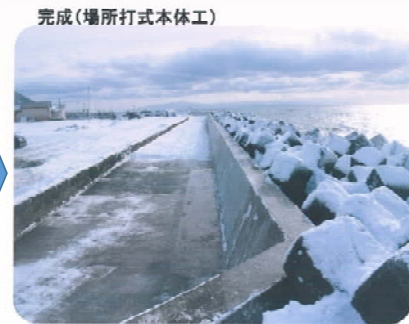
写真(補修前・補修後)

胸壁において大きな損傷が確認され、一部の本体工で吸出しが確認されている。現時点で性能限界に到達していると考えられるため対策実施が必要である。

対策方針 胸壁の損傷、本体工の吸出し、に対する対策検討を行う。

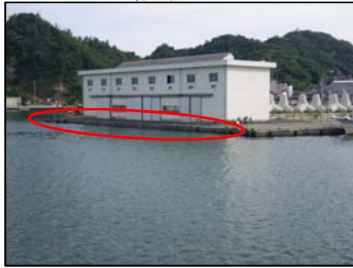
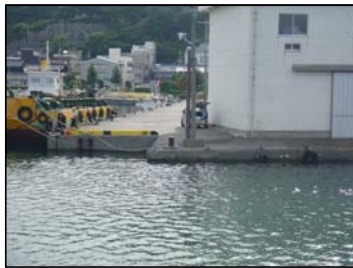
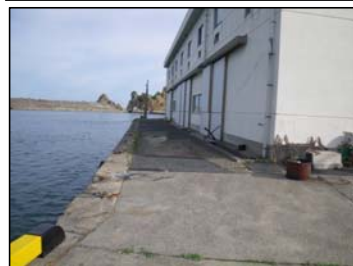
<着工前>

当該護岸の本体工は全体的に老朽化が進んでおり、骨材の露出、ひび割れ、多数の欠損が生じている。欠損の深さは最大0.3m程度である。そのため、「ひび割れ補修工法」「表面保護工法」ができず、「断面補修工法」が基本となる。

対策方針 本体工の欠損及びひび割れ対策

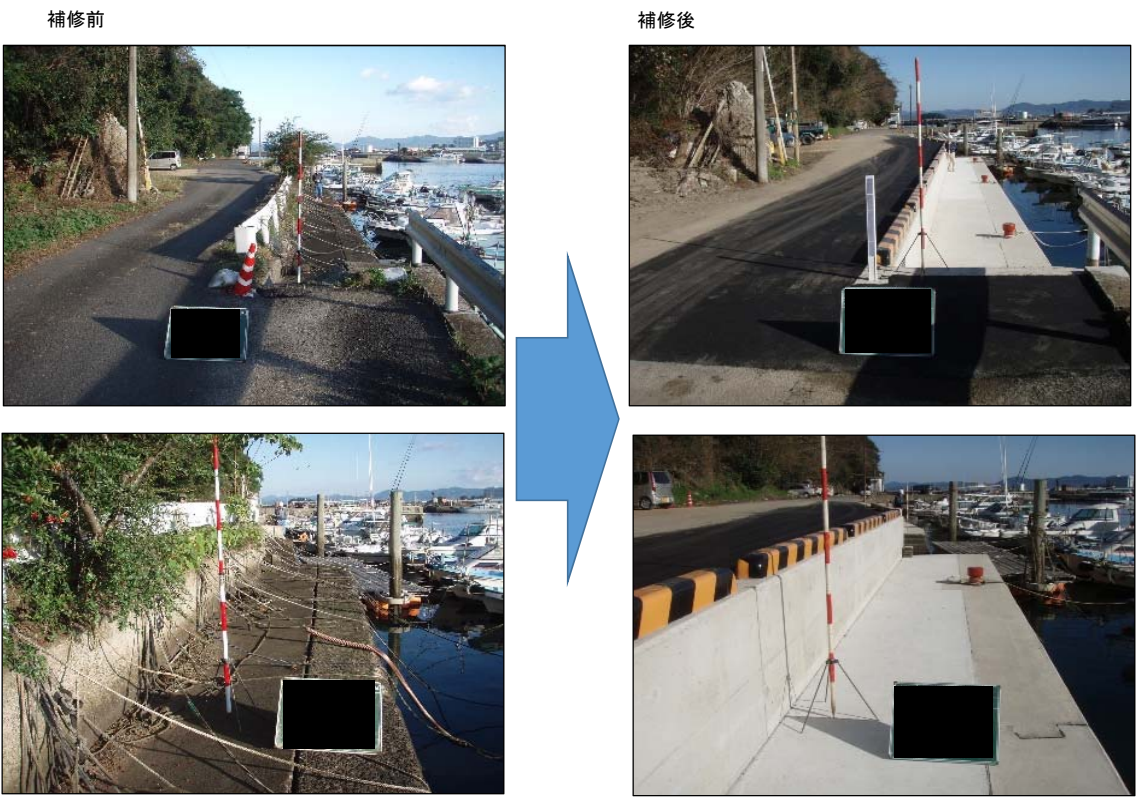
写真(補修前・補修後)

調査項目			調査結果・考察等	対策の要否
施設全体	移動	移動量	施設全体の移動は無く健全であった。	—
	沈下	護岸の沈下	隣接スパンとの間に段差が確認された。最大で16cm程度 (b判定) の段差であり、放置した場合に、施設の機能が低下する恐れがある状態である。	○
本体工	コンクリートの劣化、損傷		本体工で欠損が確認された。最大で幅60cm程度 (b判定) の欠損であり、放置した場合に、施設の機能が低下する恐れがある状態である。	○
上部工	コンクリートの劣化、損傷		上部工でひび割れが確認された。最大で幅60cm程度 (a判定) のひび割れであり、放置した場合に、施設の機能が低下している状態であり、早急に対策の必要がある。	○

備考 (現地への適応)	・本体工は、欠損が確認されたスパン No.13, No.15, No.16 について、レジモンタル注入で欠損補修を行う。 ・水叩工は、ひび割れ、空洞化が確認されたため、打換で対応する。	・本体工は、欠損が確認されたスパン No.13, No.15, No.16 について、レジモンタル注入で欠損補修を行う。 ・水叩工は、ひび割れ、空洞化が確認されたため、打換で対応する。	・土留めの仮設工が必要であるため、工事の規模が大きい。 ・本体工は、欠損が確認されたスパン No.13, No.15, No.16 について、レジモンタル注入で欠損補修を行う。

選定工法	
工法名	断面修復(打換工法)
工法決定要因	<input checked="" type="checkbox"/> 経済比較 <input type="checkbox"/> その他( )
シナリオ概要

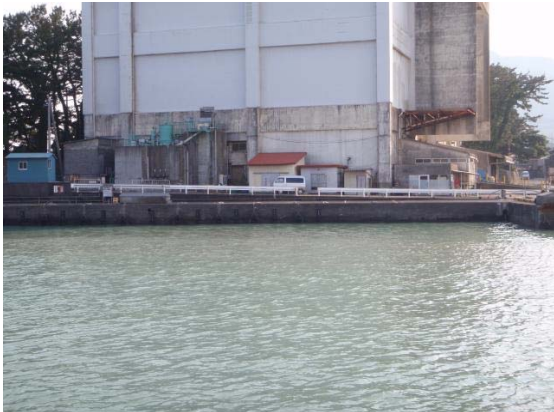
遠景

無  有  
 ・潜水目視: 穴あき1箇所。  
 ・肉厚調査: 許容腐食量程度まで腐食している箇所が多い。

機能保全計画の比較工法			
対策方針	鋼矢板の穴あき箇所の補強工と防食工法		
適用範囲	<input type="checkbox"/> 水上	<input checked="" type="checkbox"/> 水中	
シナリオ設定工法	鋼矢板に孔食が見られることから早急な補修が必要と判断される。今後の腐食の進行を防止する対策を合わせて行うものとする。		
シナリオ1: 前面鋼矢板の鋼板補強+有機ライニング+電気防食案(鋼矢板穴あき部等の鋼材補強と、有機ライニング及び電気防食工の組合せ)			
シナリオ2: 前面鋼矢板の鋼板補強+被覆防食+電気防食案(鋼矢板穴あき部等の鋼板補強と、被覆防食工及び電気防食工の組合せ)			
シナリオ3: 前面鋼矢板の鋼板補強と被覆防食案(鋼矢板穴あき部等の鋼板補強と被覆防食工の組合せ)			
	シナリオ1	シナリオ2	シナリオ3
対策案	①前面鋼矢板の鋼板補強+有機ライニング+電気防食案 (鋼矢板穴あき部等の鋼材補強と、有機ライニング及び電気防食工の組合せ)	②前面鋼矢板の鋼板補強+被覆防食+電気防食案 (鋼矢板の穴あき部等の鋼板補強と、被覆防食工及び電気防食工の組合せ)	③前面鋼矢板の鋼板補強と被覆防食案 (鋼矢板の穴あき部等の鋼板補強と被覆防食工の組合せ)
標準断面			
シナリオ	<ul style="list-style-type: none"> <li>前面鋼矢板の穴あき部等を鋼板溶接により補修・補強するとともに、防食対策として有機ライニング、電気防食を行う。</li> <li>有機ライニング工は、10年毎にやり換えを行う。</li> <li>電気防食工は、30年毎にやり換えを行う。</li> </ul>	<ul style="list-style-type: none"> <li>前面鋼矢板の穴あき部等を鋼板溶接により補修・補強するとともに、防食対策として被覆防食、電気防食を行う。</li> <li>被覆防食工と電気防食工は、30年毎にやり換えを行う。</li> </ul>	<ul style="list-style-type: none"> <li>前面鋼矢板の穴あき部等を鋼板溶接により補修・補強するとともに、防食対策として上部工下端から海底面までの被覆防食を行う。</li> <li>被覆防食工は、30年毎にやり換えを行う。</li> </ul>

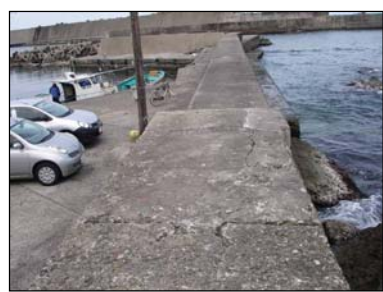
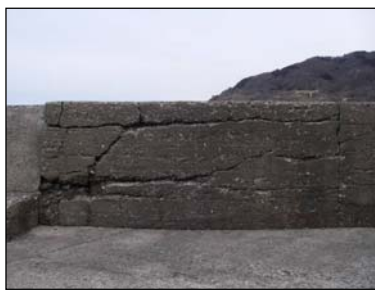
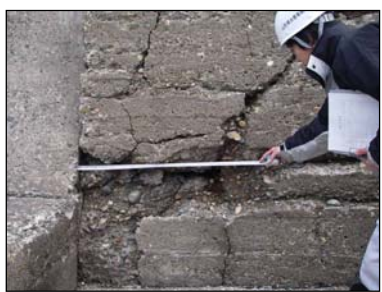
老朽化の状況(写真)

調査位置	調査項目	調査方法	変状	老朽化度	確認される変状の程度	スパン毎の老朽化度の評価					
						No.1	No.2	No.3			
施設全体	移動	目視(メジャー等による計測を含む、以下同)	・水平移動量	a	本体の一部がマウンドから外れている。						
				b	隣接ケーソンとの間に側壁厚程度(40~50mm)のずれがある。	d	d	d			
				c	小規模な移動がある。						
				d	変状なし。						
施設全体	沈下	目視	・目地ずれ、段差	a	目視でも著しい沈下(1m程度)が確認できる。						
				b	隣接ケーソンとの間に数10cm程度の段差がある。	d	d	d			
				c	隣接ケーソンとの間に数cm程度の段差がある。						
				d	変状なし。						
上部工	コンクリートの劣化、損傷	目視	・ひび割れ、損傷、欠損 ・劣化の兆候など	a	防波堤の性能に影響を及ぼす程度の欠損がある。						
				b	幅1cm以上のひび割れがある。	b	b	a			
				c	小規模な欠損がある。						
				d	幅1cm未満のひび割れがある。						
d	変状なし。

※機能保全計画書では上部工として診断されている(構造上は本体工と思われる)。

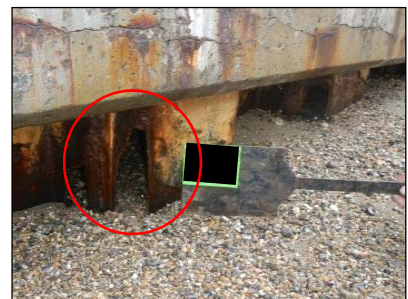
無  有  
 ・矢板、肉厚調査: 残存腐食代あり。  
 ・上部工、塩化物イオン濃度: 4年度に限界値(2.0kg/m<sup>3</sup>)に達し、18年後に進行期に入る。

矢板の開孔
